SISTEMA DE ESGOTAMENTO SANITÁRIO DE DORES DO RIO PRETO

MEMORIAL DESCRITIVO

**ESCOPO RESUMIDO CONCLUSÃO DAS OBRAS
SES DORES DO RIO PRETO**

Agosto de 2020

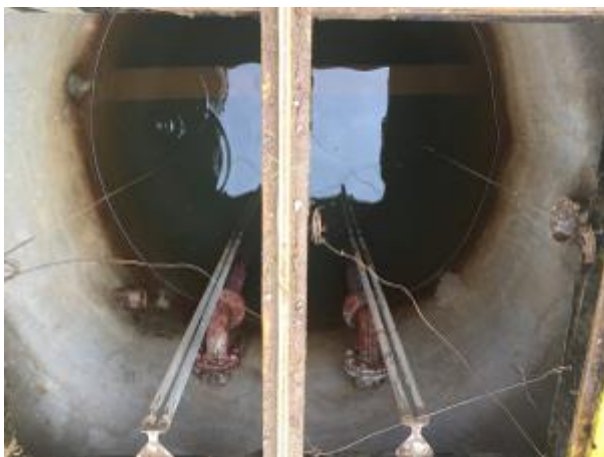
Foto 04 – Poço de Sucção (Interno)

- Pendente execução de impermeabilização interna das unidades, conforme regulamentação técnica, em Sikagard 62 ou similar (erroneamente aplicado Sika Top 107)

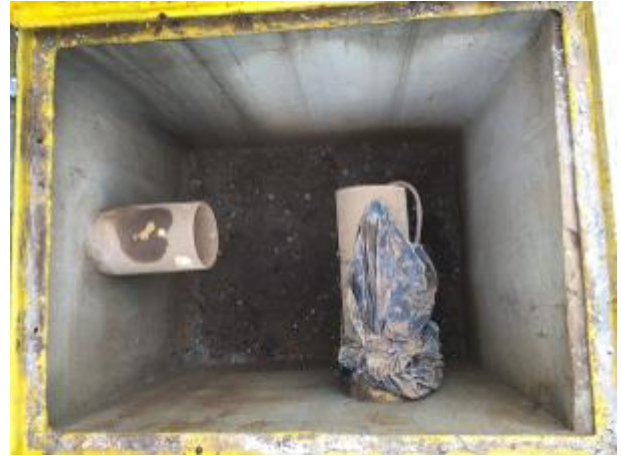
Foto 06 – Biofiltro (Cx. Exaustor)

- Pendente execução de aterramento, do barrilete e do quadro.
- Pendente fornecimento e instalação do exaustor centrífugo 1CV do Biofiltro –
- Pendente fornecimento e instalação da válvula solenoide Bronze 1/2", do Biofiltro

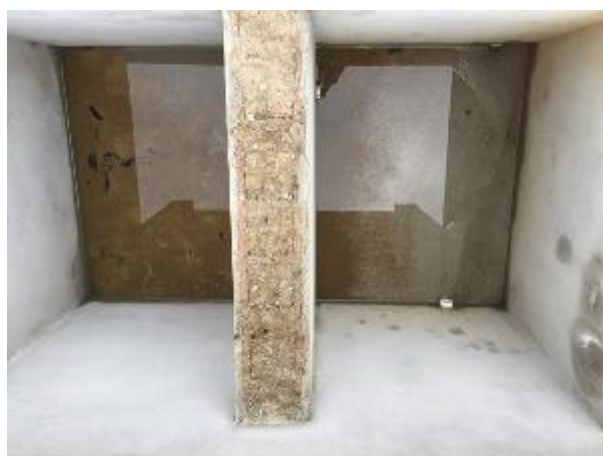
Foto 06 – Biofiltro (Cx. Exaustor)

- Foram executadas as estruturas da caixa de areia, poço de sucção, abrigo dos quadros e biofiltro, faltando pequenos reparos e acabamentos.
- Pendente fornecimento e instalação das tampas das estruturas supra, conforme projeto, bem como fechamento dos quadros e cobertura do biofiltro;

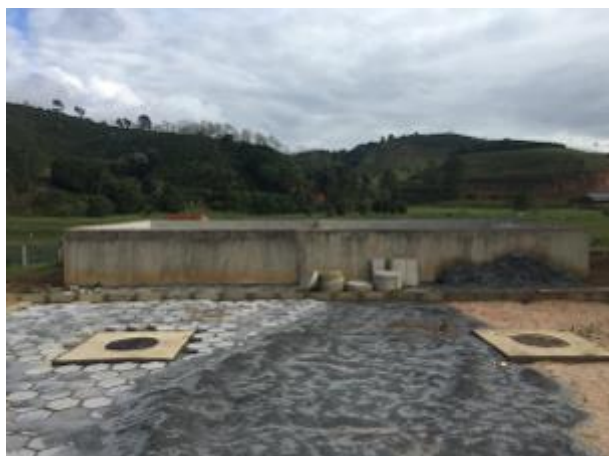
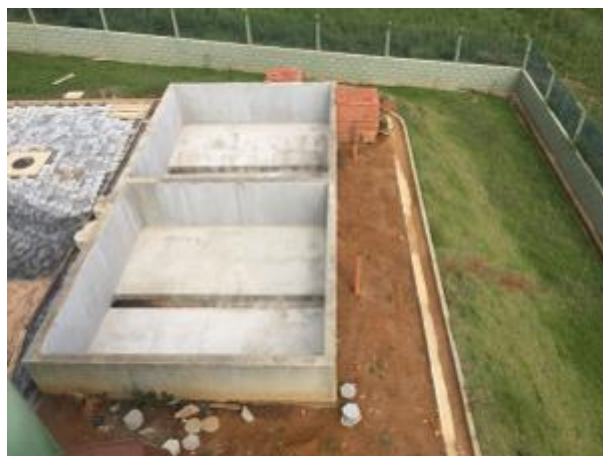
- Concluída parte civil, regularização do fundo e dreno, pendente apenas pequenos reparos.
- Pendente execução tubulação de dreno, leito filtrante, bem como execução dos trilhos e cobertura metálica com telhas trapezoidais translúcidas e demais serviços a serem concluídos ou reparados.

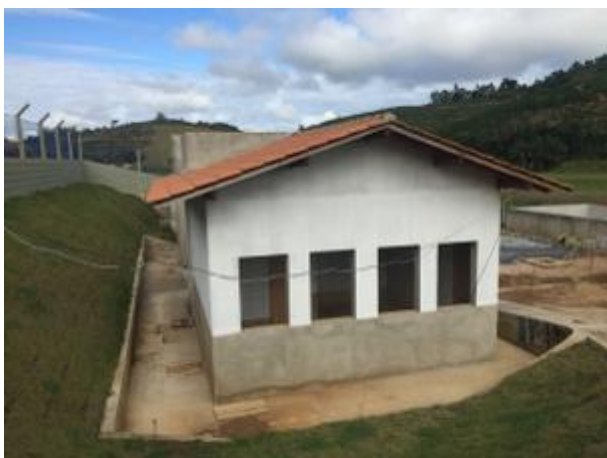
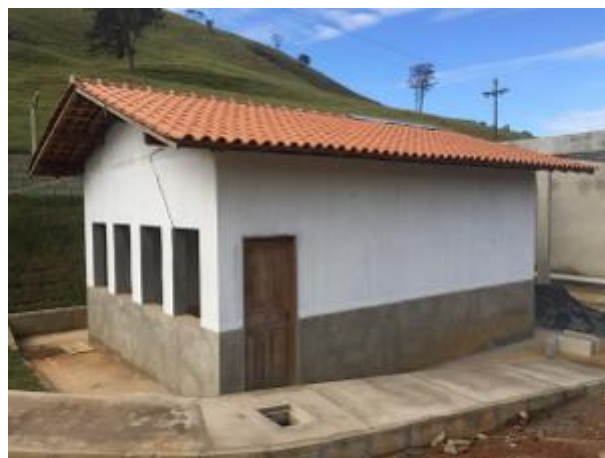
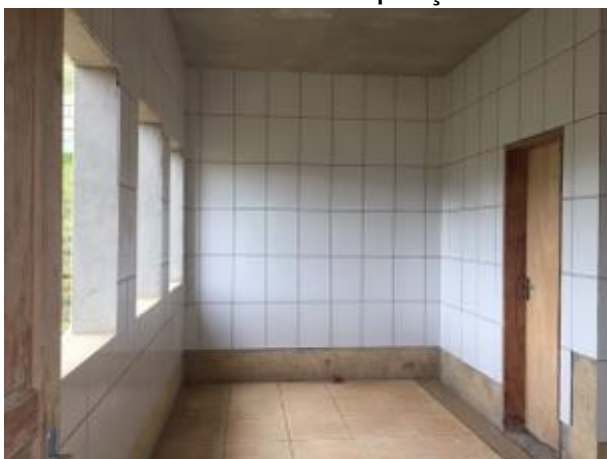
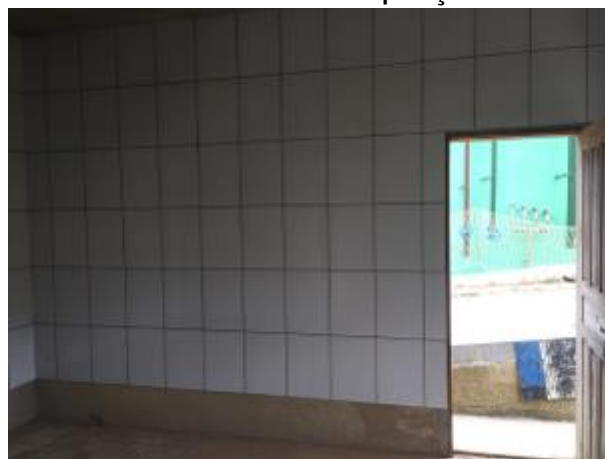
- Concluída parte civil, revestimentos, cobertura em telha colonial e portas já instaladas, pendente apenas pequenos reparos e acabamentos.
- Pendente instalação dos alisares das portas, beirais das janelas e as próprias esquadrias;
- Pendente instalação da infraestrutura da parte elétrica e iluminação, bem como a cabeamento, instalação das luminárias e demais serviços a serem concluídos ou reparados;
- Concluída infraestrutura dos pontos hidrossanitários. Pendente fornecimento / instalação de louças e

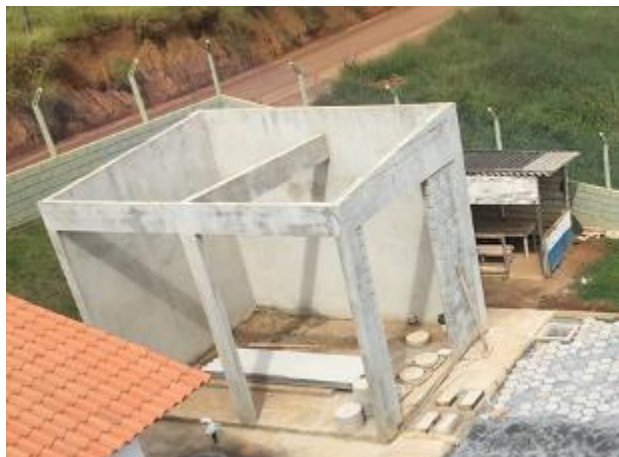
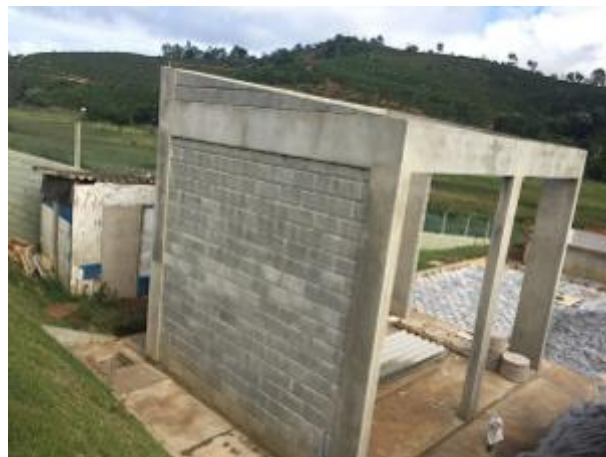
- Concluída a parte civil relativa à estrutura. Contudo, pendente execução da cobertura e pequenos reparos e complementações.
- Pendente execução de revestimentos, fechamento e instalações elétricas;
- Pendente conclusão / interligação da tubulação dos sopradores (já executada a tubulação do local limítrofe ao Reator UASB / Biofiltro até a espera, deixada frente à estrutura da casa dos sopradores);
- Pendente fornecimento e instalação dos sopradores, bem como demais componentes eletromecânicos, iluminação e demais serviços a serem concluídos ou reparados.

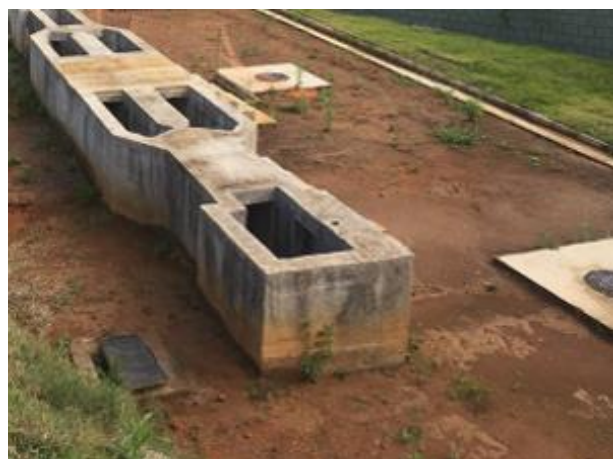
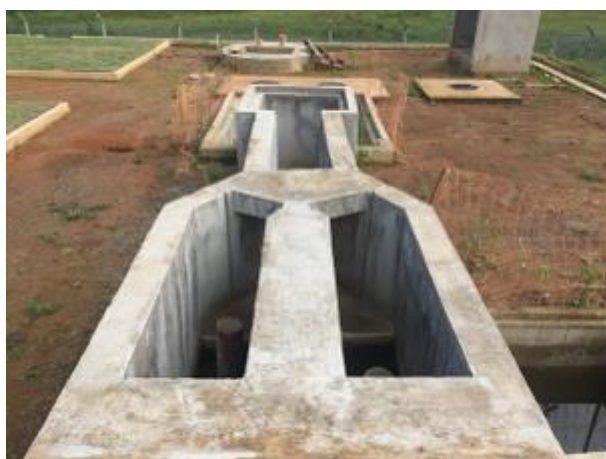
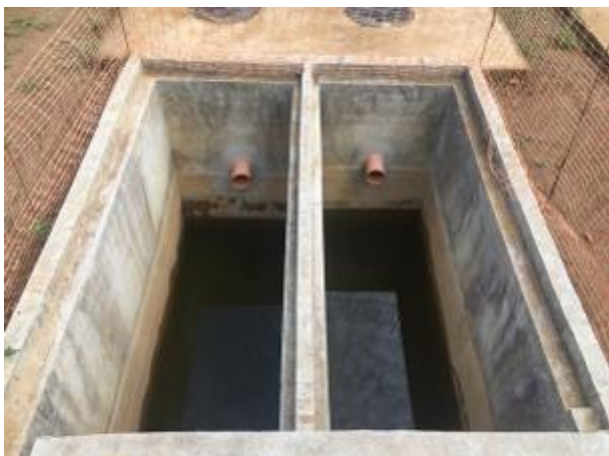
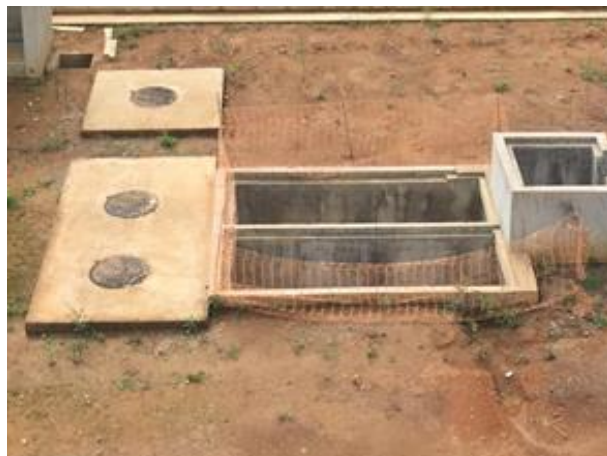
- Concluída toda parte civil, estando pendente apenas pequenos reparos e complementações.
- Pendente execução da montagem hidromecânica, peças em aço inox e afins. Bem como tampas, gradeamento da caixa de areia, tampas da caixa de gordura e caixa de entrada;
- Pendente execução do passeio ao redor das unidades e demais itens relativos à urbanização e demais serviços a serem concluídos ou reparados.
- Pendente ajustes e complementação da calha parshall.

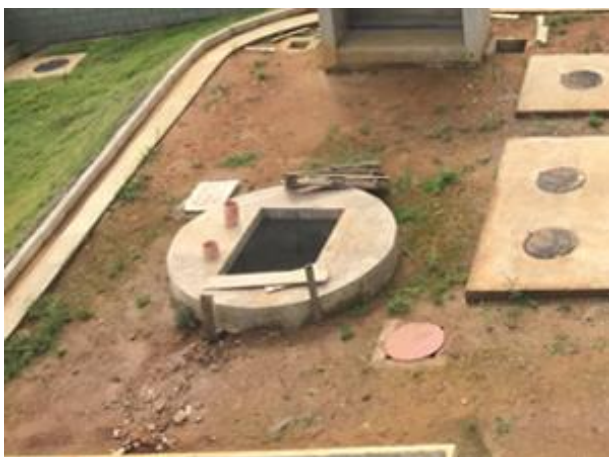
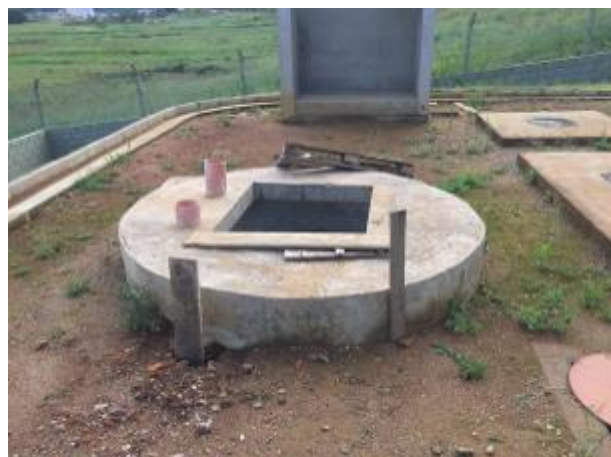
- Concluída toda parte estrutural / civil, sendo necessários apenas pequenos reparos;
- Pendente execução de impermeabilização interna, conforme regulamentação técnica, em Sikagard 62 ou similar e demais serviços a serem concluídos ou reparados;

- Pendente fornecimento e montagem de todo material hidromecânico, bem como respectivas válvulas, peças e conexões;
- Falta fornecimento e montagem da Bomba Submersível ($Q=10,76$ l/s; $H_{man}=11,89$ mca; $POT=5,03$ kW; 1415 rpm) e demais peças eletromecânicas;
- Falta fornecimento e instalação do Quadro de Comandos (CCM), bem como cabeamentos e afins.

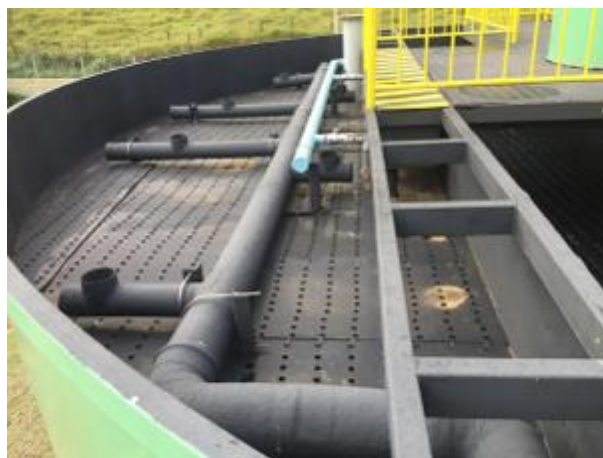
Foto 06 – Tulipas Biofiltros (faltantes)

- Pendente interligação das saídas das tubulações de descarte, limpeza e afins às tubulações externas direcionadas à recirculação e emissário final.
- Pendente instalação da biomídia e das tulipas dos biofiltros e demais serviços a serem concluídos ou reparados.

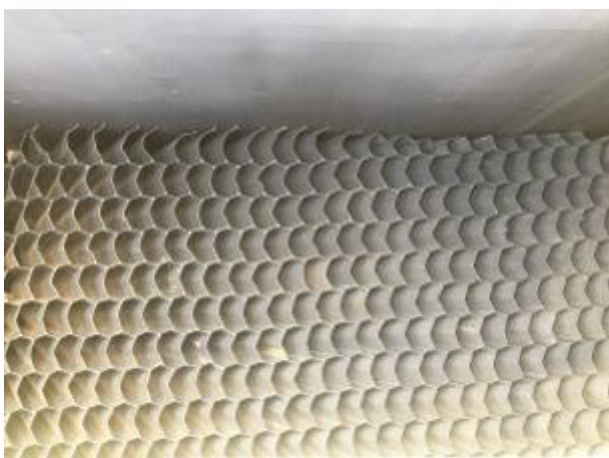
Foto 07 – Decantador Secund. (Lamelas ok)
