SISTEMA DE ESGOTAMENTO SANITÁRIO DE IBATIBA

MEMORIAL DESCRITIVO

**ESCOPO RESUMIDO CONCLUSÃO DAS OBRAS
SES IBATIBA**

Agosto de 2020

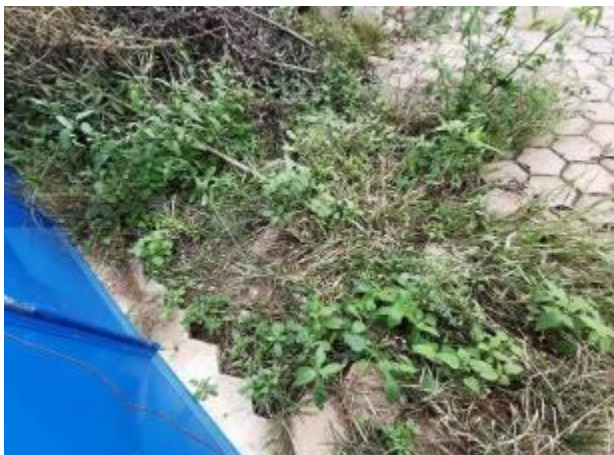
Foto 11 – Trecho de Pavimentação Pendente

- Pendente reexecução de Caixas de passagem elétrica (fora de padrão / medidas)
- Pendente pequena recomposição em bloco sextavado, na entrada da elevatória

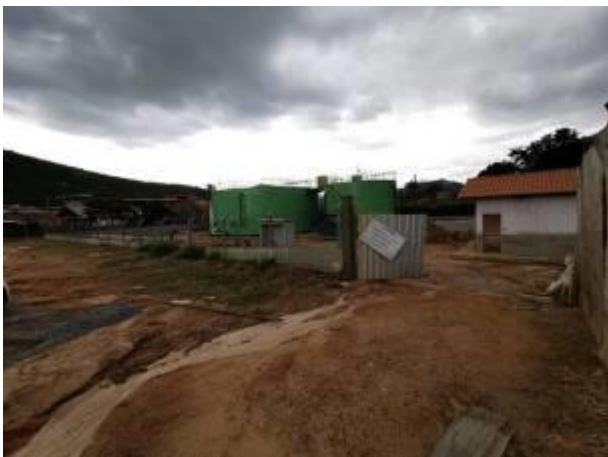
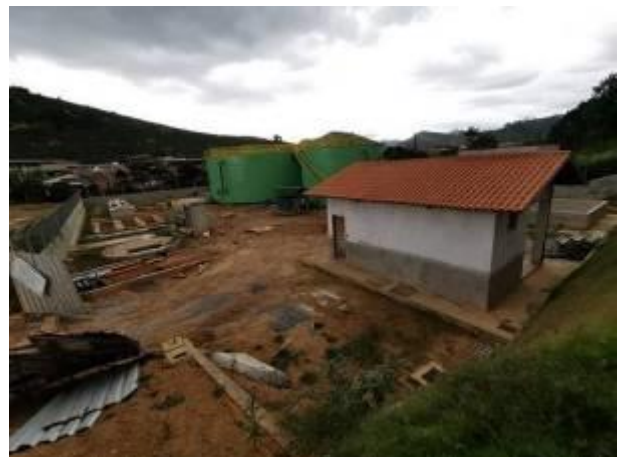
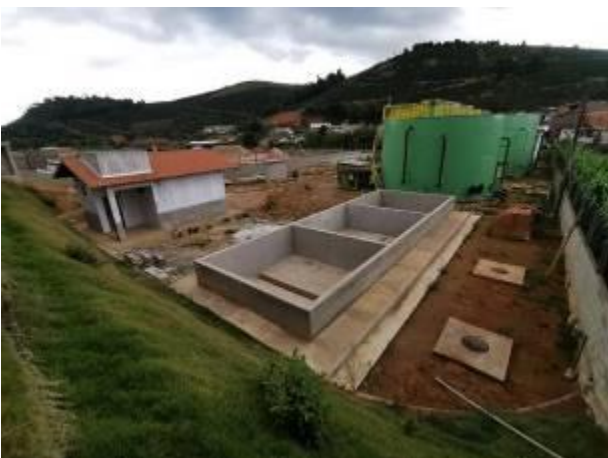
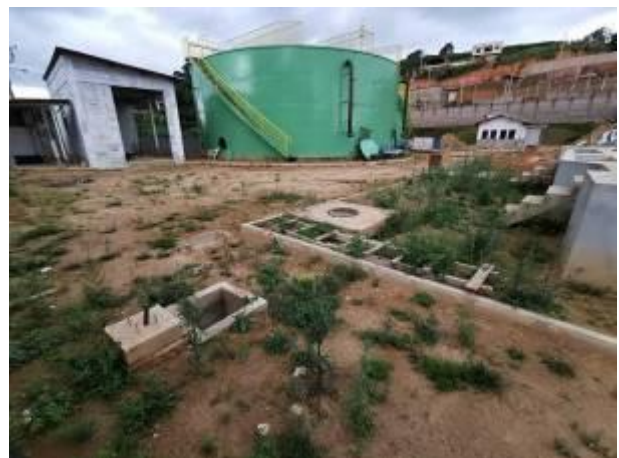
- Falta conclusão dos meios-fios, execução de toda pavimentação do pátio de manobra e demais serviços a serem concluídos ou reparados, bem como conclusão do plantio de grama e instalação de portão padrão CESAN.

- Pendente parte das instalações elétrica, como caixas de passagem e assentamento de eletrodutos e execução de serviços dos cabearios, iluminação, SPDA e demais serviços a serem concluídos ou reparados.

- Pendente parte das instalações hidráulicas como as interligações de algumas tubulações, às suas respectivas unidades, como: descarte de lodo, tubulação de aeração dos reatores e parte da tubulação direcionada ao emissário final, bem como à recirculação.

- Necessário limpeza geral da área, esgotamento das unidades, reparo nos pavimentos internos e calçada, reparo e complementação das instalações elétricas, hidráulicas e iluminação, bem como fornecimento de placa de identificação no padrão definido pelo licenciamento;

- Pintura geral de todas as estruturas existentes e a serem construídas;
- Demais serviços para a perfeita operacionalização das unidades devem ser verificados em visita ao local.

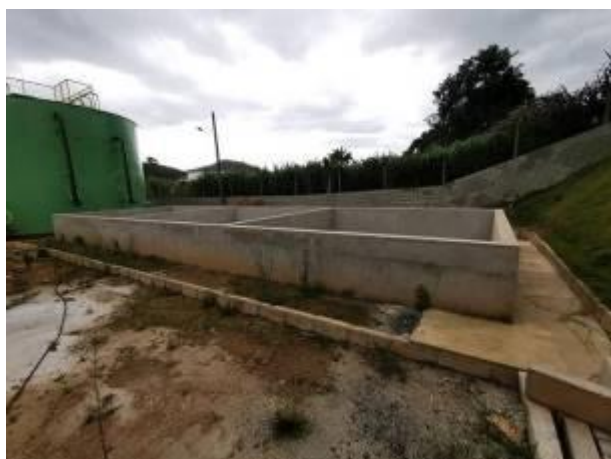
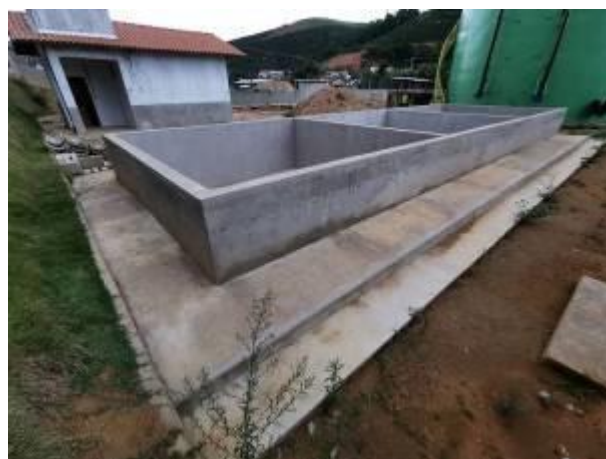
- Concluída parte civil, regularização do fundo, dreno, impermeabilização e pintura, pendente apenas pequenos reparos;
- Pendente execução tubulação de dreno, leito filtrante, bem como execução dos trilhos e

cobertura metálica com telhas trapezoidais translúcidas e demais serviços a serem concluídos ou reparados.

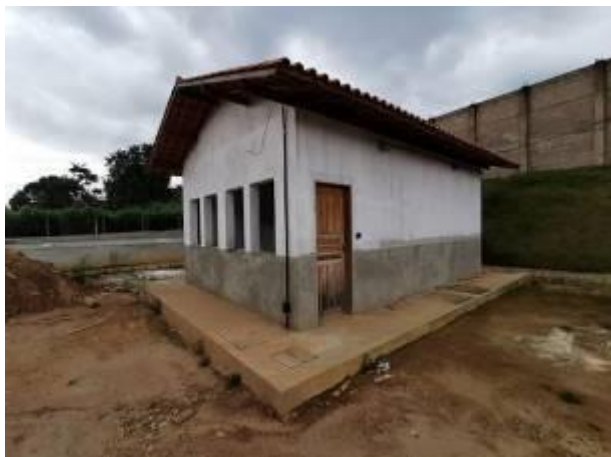
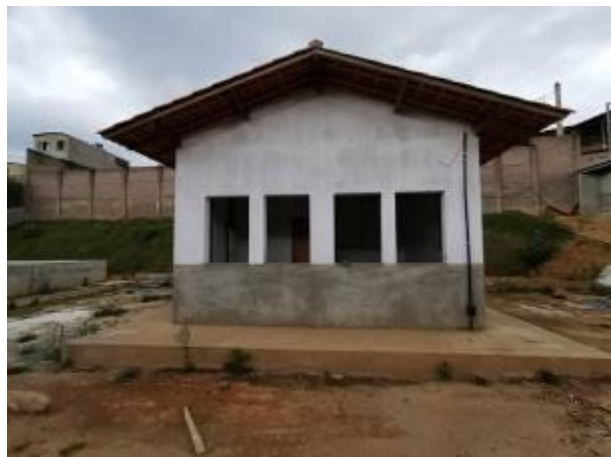
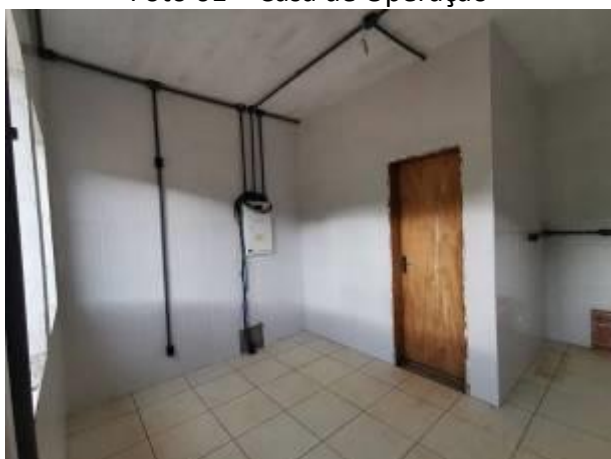
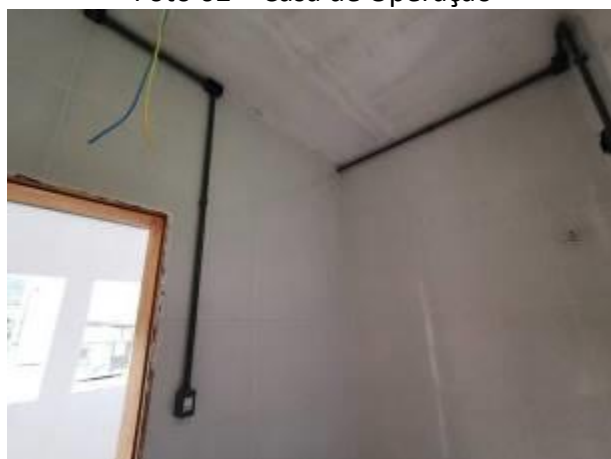
- Concluída parte civil, porém há necessidade de reparos e substituição parcial de revestimentos, cobertura em telha colonial e portas já instaladas;
- Pendente instalação dos alisares das portas, beirais das janelas e as próprias esquadrias;
- Realizada infraestrutura da parte elétrica e iluminação, contudo, pendente instalação do cabeamento, das luminárias e demais serviços a serem concluídos ou reparados;
- Concluída infraestrutura dos pontos hidrossanitários. Pendente fornecimento / instalação de louças e metais;
- Pendente pintura geral.

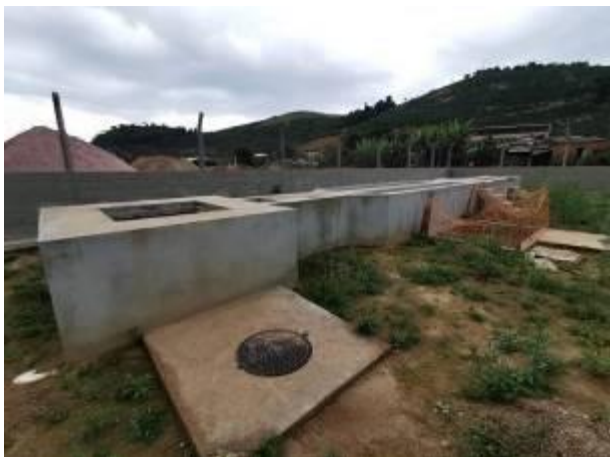
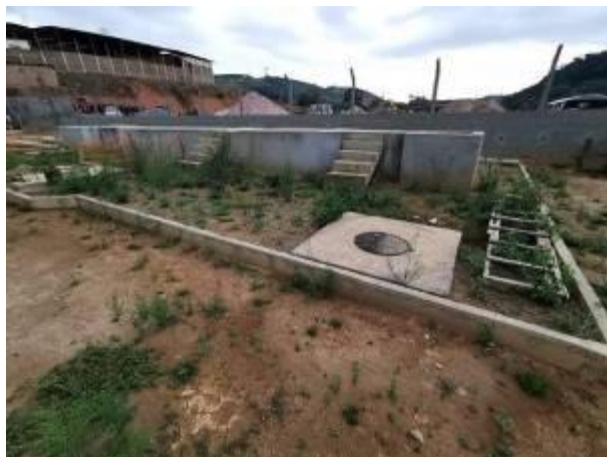
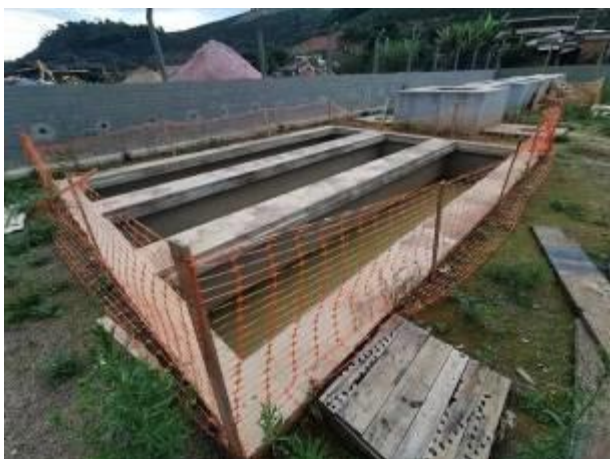
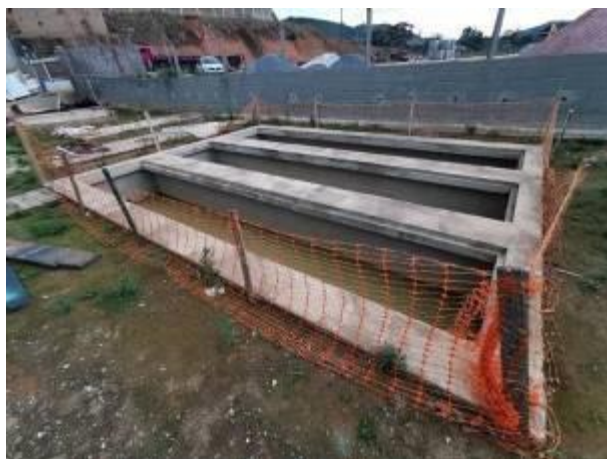
- Concluída toda parte civil, sendo necessários apenas pequenos reparos;
- Pendente ajustes e complementação da calha parshall;
- Pendente execução da montagem hidromecânica, peças em aço inox e afins. Bem como tampas e gradeamento da caixa de areia, tampas da caixa de gordura e caixa de entrada;
- Falta execução do passeio e guarda-corpo ao redor das unidades e demais itens relativos à urbanização;
- Pendente pintura geral.

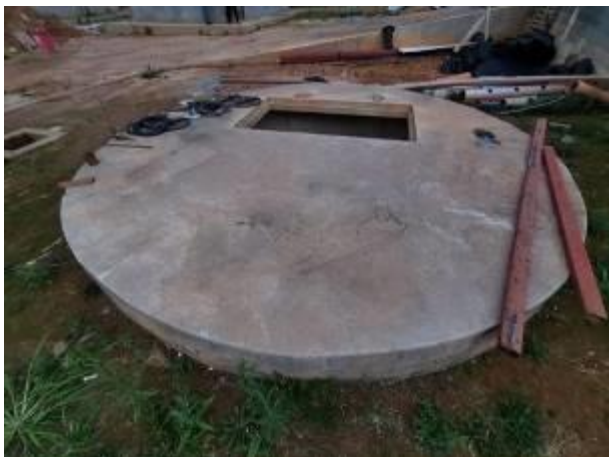
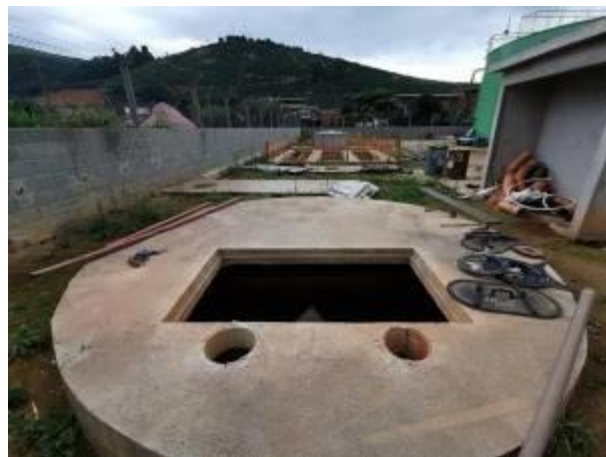
- Concluída toda parte estrutural / civil, sendo necessários apenas pequenos reparos;
- Pendente fornecimento de tampas e acessórios;
- Pendente execução de impermeabilização interna, conforme regulamentação técnica, em Sikagard 62 ou similar;
- Pendente fornecimento e montagem de todo material hidromecânico, bem como respectivas válvulas, peças e conexões;
- Falta fornecimento e montagem da Bomba Submersível ($Q=64,00$ l/s; $H_{man}=9,32$ mca; $POT=15,23$ kW; 1745 rpm) e demais peças eletromecânicas;
- Falta fornecimento e instalação do Quadro de Comandos (CCM), bem como cabeamentos e demais serviços a serem concluídos ou reparados.

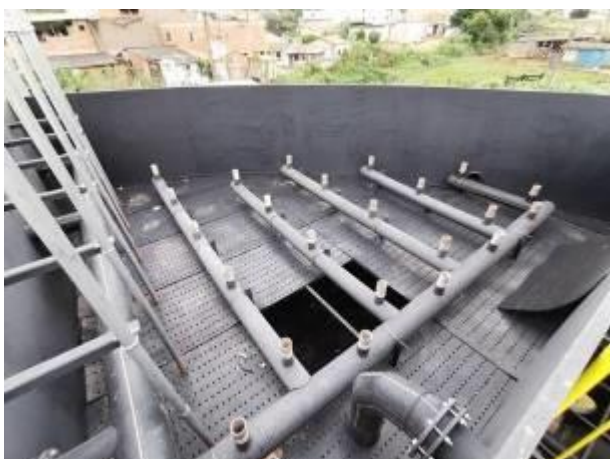
Foto 07 – Tulipas Biofiltros (faltantes)

instalação da biomídia e das tulipas dos biofiltros.

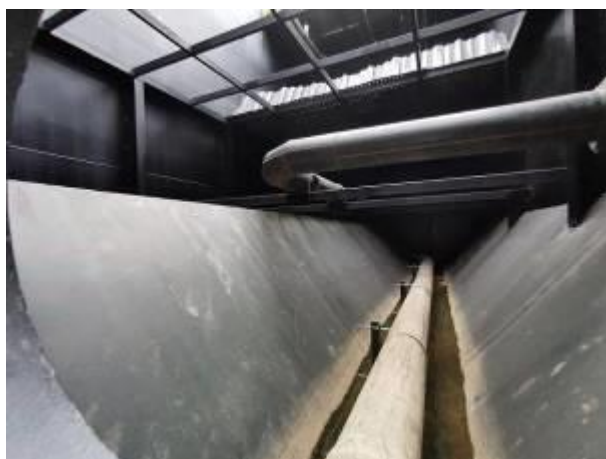
Foto 08 – Decantador Secund. (Faltam

Lamelas)

- Concluída execução do fundo/costado e divisórias internas. Bem como a instalação das placas em PEAD (faltando pequenos ajustes e fixações pontuais) e das tubulações internas inerentes à distribuição dos UASB, extravasores, tubulações de descida dos biofiltros, tulipas, descidas aos decantadores secundários e respectivas tubulações de descarte, limpeza e também de by-pass;
- Pendente reparos da estrutura de concreto e de aço, inclusive no tratamento anti-corrosivo e pintura;
- Pendente interligação das saídas das tubulações de descarte, limpeza e afins às tubulações externas direcionadas à recirculação e emissário final.
- Pendente instalação das lamelas do decantador secundário do reator 25 l/s, bem como

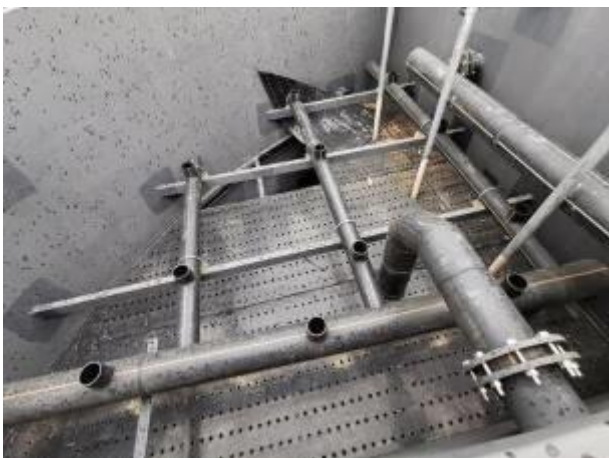
Foto 07 – Tulipas Biofiltros (faltantes)

instalação da biomídia e das tulipas dos biofiltros.

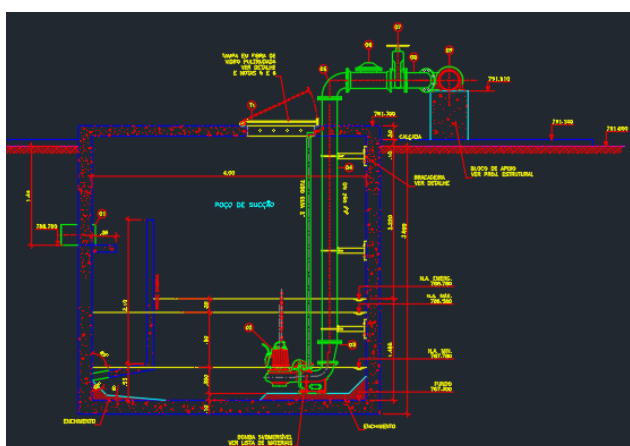
Foto 01 – Nova EEB ETE Ibatiba (Vide Projeto)

- Atividades desta unidade não foram iniciadas. Encontram-se pendentes todos os serviços da parte civil, eletromecânica e hidráulica; (Bomba Submersível $Q=44,00$ l/s; $H_{man}=5,30$ mca; $POT=3,70$ kW; 1740 rpm)
- * A nova estação elevatória terá por objetivo promover o recalque do efluente, que chegará através da rede beira rio FoFo DN 350 mm, para a caixa de entrada do Tratamento Preliminar.
