SISTEMA DE ESGOTAMENTO SANITÁRIO DE IÚNA

MEMORIAL DESCRITIVO

**ESCOPO RESUMIDO CONCLUSÃO DAS OBRAS
SES IÚNA**

Agosto de 2020

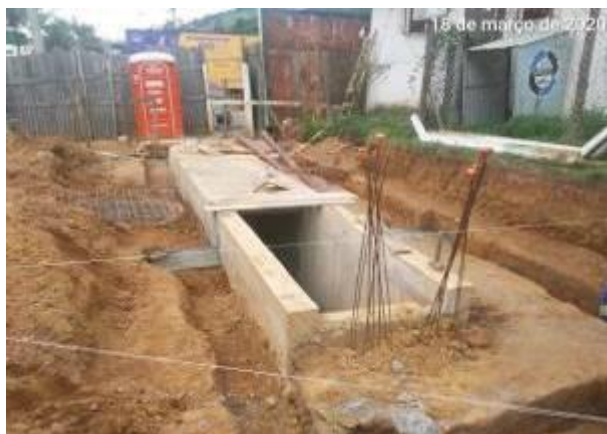
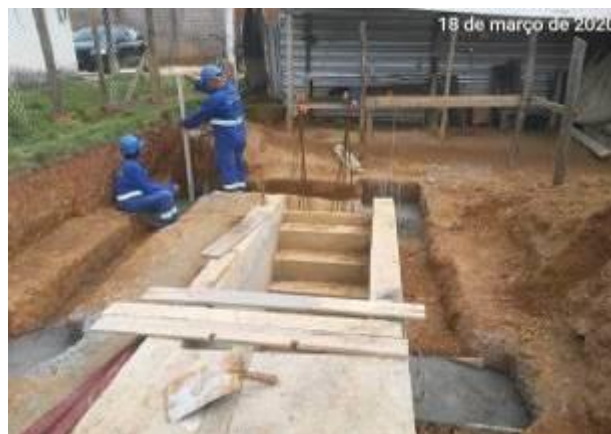
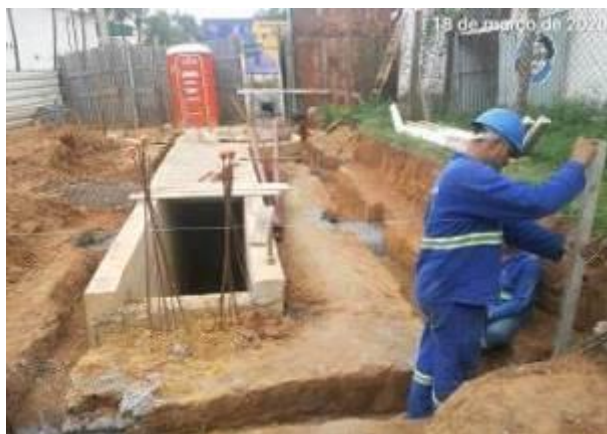
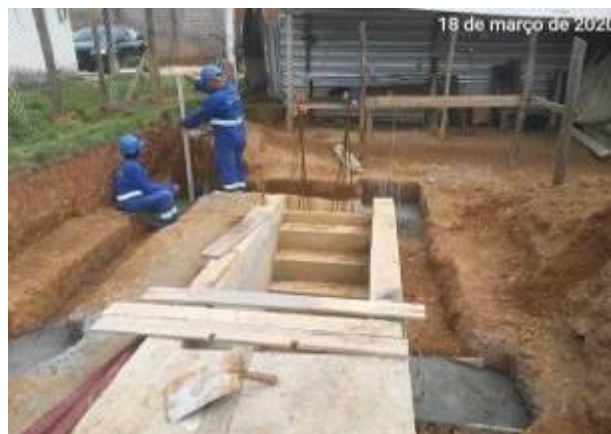
Foto 01 – Vista geral da EEEB

Foto 02 – Vista geral da EEEB

- Foi executada toda a parte civil da caixa de areia e o poço de sucção faltando pequenos reparos e acabamentos.
- Pendente a execução do abrigo dos quadros elétricos, caixa de lavagem das bombas, complementação do PV de entrada, instalação do guarda-corpo, corrimão, portas, esquadrias, peças em perfil de aço, coberturas e impermeabilização internas.

- Pendente todas as instalações hidráulicas. Foi executado o somente o By-pass e parte do extravasor em FºFº 150mm.
- Pendente a instalação dos conjuntos moto bomba, válvula flap, quadro de comandos, instalação elétrica em geral exclusive infraestrutura, padrão de entrada e peças em Aço revestidas em PRFV.

- Foi apenas iniciada a base do muro. Pendente, portanto, a complementação do muro de fechamento, portão, calçada, pinturas em geral inclusive logo marca.

Substituir as tampas das unidades relativas à caixa de areia, poço de sucção e biofiltro, erroneamente executadas em fibra, quando prescrição e projeto pedem em chapa de aço revestido PRFV, bem como as tampas das caixas das hastes de aterramento;

Necessário limpeza geral da área, esgotamento das unidades, reparo nos pavimentos internos e calçada, reparo e complementação das instalações elétricas, hidráulicas e iluminação, bem como fornecimento de placa de identificação no padrão definido pelo licenciamento;

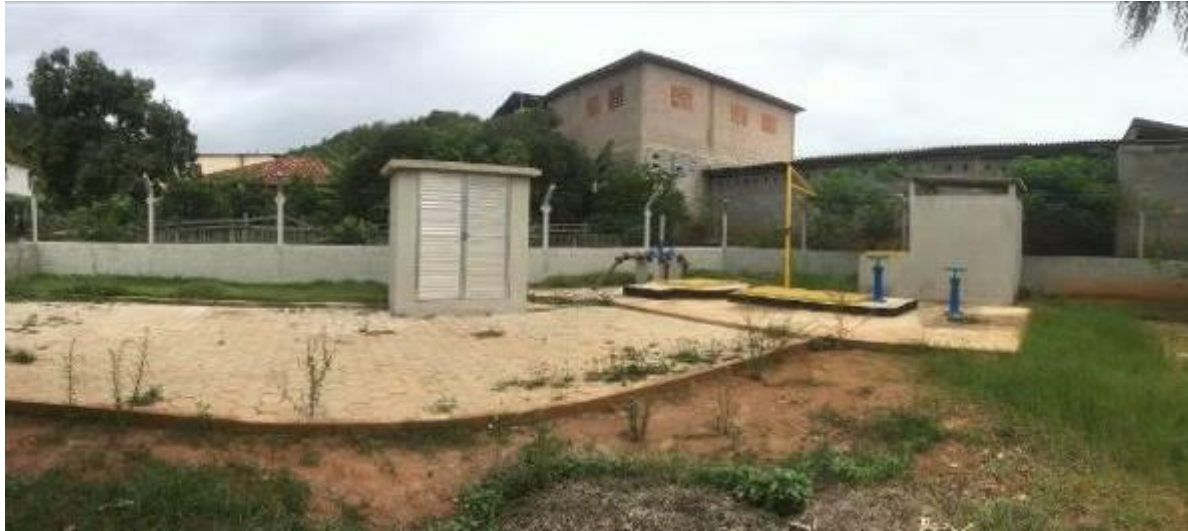
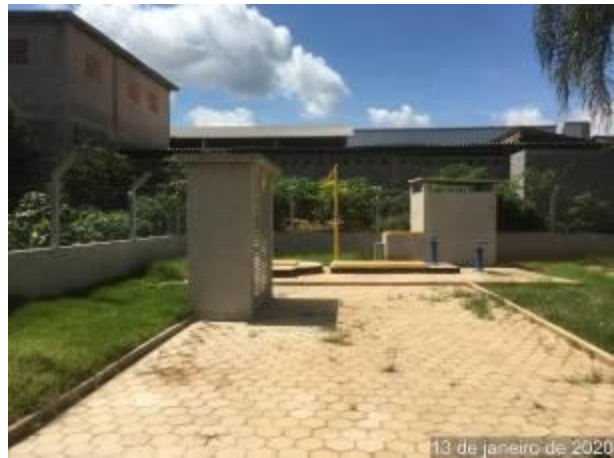
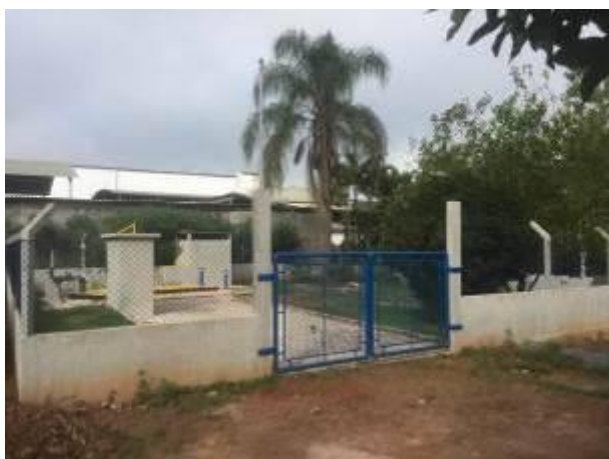
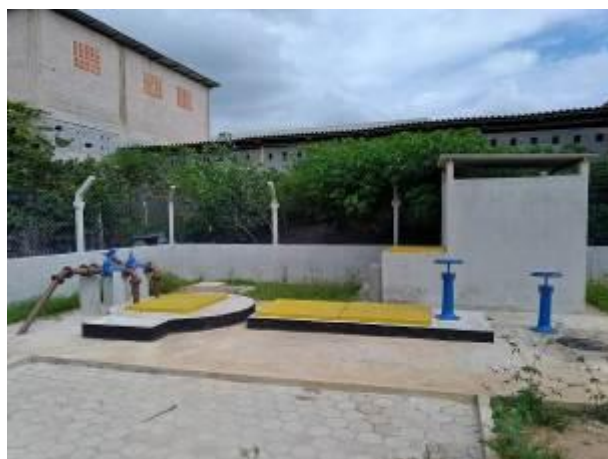
Foto 01: Vista Geral da EEEB-A1

Foto 04: Vista Interna Elevatória

Foto 05: Vista Muro e Portão

Foto 06: Vista Interna Elevatória

- Foram executados toda a parte civil em concreto armado e alvenarias (PV de Entrada, caixa de areia, poços de sucção, abrigo dos quadros elétricos e biofiltro), faltando pequenos reparos e acabamentos.

- Foram executados o muro de fechamento, portão, meio fio e plantio de grama. Devido a obras recentes é necessário a recomposição de parte do meio fio, grama e pintura geral do muro e das unidades (pelo menos 1 demão), pendente a pintura da logomarca e o plantio de árvores.

A proposta da licitante deverá prever a apresentação de novo projeto executivo para o quadro

de comandos, garantindo elevação mínima de **2,00 m**, visando afastar da cota de enchente.

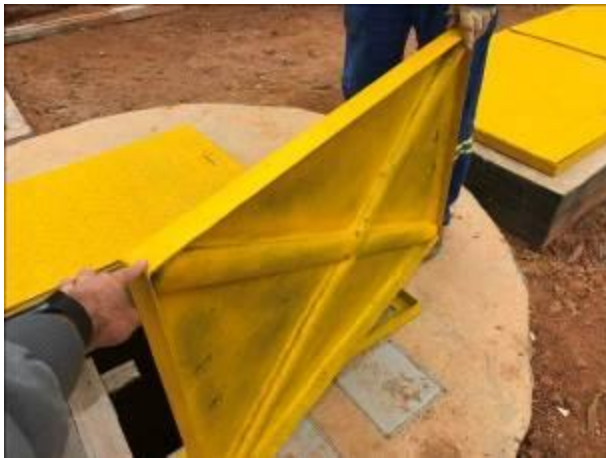
Foto 03: Tampa de fibra de Vidro

- Pendente substituição das tampas das unidades executadas em Fibra, por Aço revestido, conforme regulamentação e prescrição técnica.
- Pendente o extravasor, fornecimento e instalação do exaustor, sensor de nível, a instalações de iluminação e o aterramento do barrilete e válvulas e fornecimento e aterramento da haste giratória.

Substituir as tampas das unidades relativas à caixa de areia, poço de sucção e biofiltro, erroneamente executadas em fibra, quando prescrição e projeto pedem em chapa de aço revestido PRFV, bem como as tampas das caixas das hastes de aterramento;

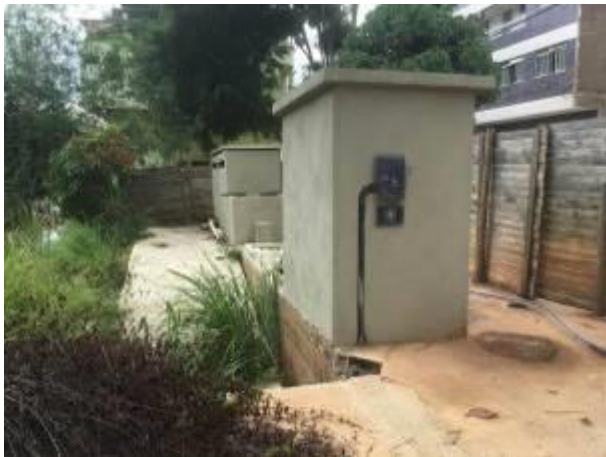
Foto 01: Vista Interna da Elevatória

- Pendente a impermeabilização interna com Sikagard 62 ou similar, instalação e reposição de esquadrias, tampas de ferro fundido, haste giratória e aterro do terreno após conclusão do muro.

Substituir as tampas das unidades relativas à caixa de areia, poço de sucção e biofiltro, erroneamente executadas em fibra, quando prescrição e projeto pedem em chapa de aço revestido PRFV, bem como as tampas das caixas das hastes de aterramento;

A proposta da licitante deverá prever a apresentação de novo projeto executivo para o quadro de comandos, garantindo elevação mínima de **1,3 m**, visando afastar da cota de enchente.

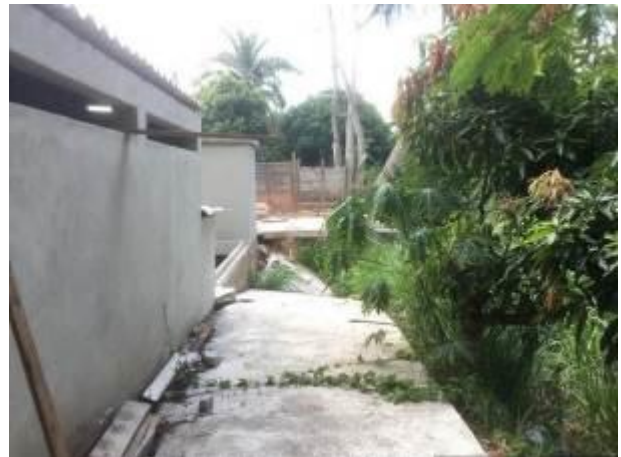
Foto 02: Vista Desabamento do Talude

- Foi executada toda a parte civil em concreto armado e alvenarias (PV de Entrada, caixa de areia, poços de sucção, abrigo dos quadros elétricos e biofiltro) , faltando reparos e acabamentos. Em virtude de recalque do terreno e de parte do pavimento interno da unidade, o biofiltro e o PV de entrada cederam e ficaram desnivelados, sendo necessário execução de obras de reparo. Também em virtude da proximidade do Rio Pardo será necessária a implantação de muro de contenção projetado em Gabião.

- Deverão ser reparadas as instalações elétricas danificadas pelo recalque do terreno na área da elevatória.
- Pendente a colocação do gramado, e pintura geral.

- Se fará necessária execução de muro gabião para contenção do terreno, bem como reparos na urbanização e acertos na estrutura do biofiltro que, porventura, se façam necessários.

- Deverá ser elaborado e apresentado projeto executivo, com detalhamentos, a fim de análise e aprovação pela CESAN .

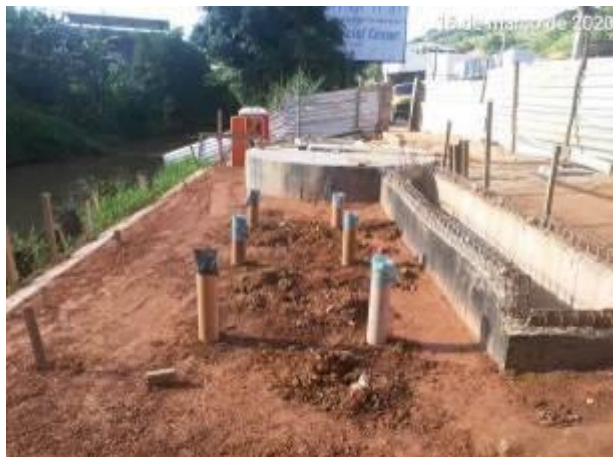
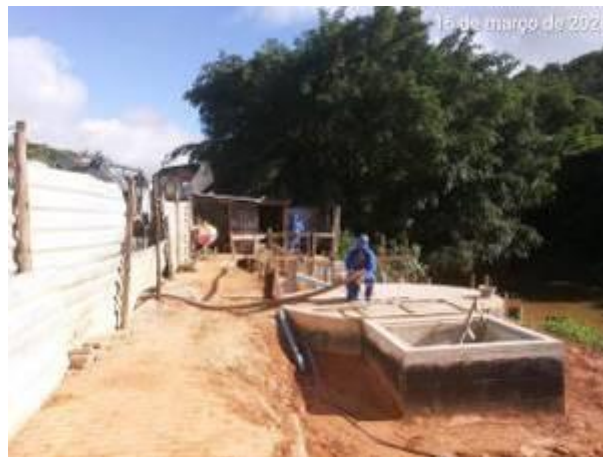
Foto 01 – Vista geral da EEEB

Foto 02 – Vista geral da EEEB

- Foi executada parte das obras civis em concreto armado (caixa de areia, poços de sucção e caixa dos barriletes) e o muro em Gabião, faltando pequenos reparos e acabamentos.
- Pendente a execução da tampa da caixa do barrilete, degraus para acesso a caixa de areia,

complemento do aterro do muro, abrigo dos painéis elétricos, caixas de drenagem e caixas de lavagem, biofiltro, instalação do guarda-corpo, corrimão, portas, esquadrias, peças em perfil de aço revestidas em PRFV, tampas em FºFº, cobertura do biofiltro, e impermeabilização interna;

A proposta da licitante deverá prever a apresentação de novo projeto executivo para o quadro de comandos, garantindo elevação mínima de **2,2 m**, visando afastar da cota de enchente.

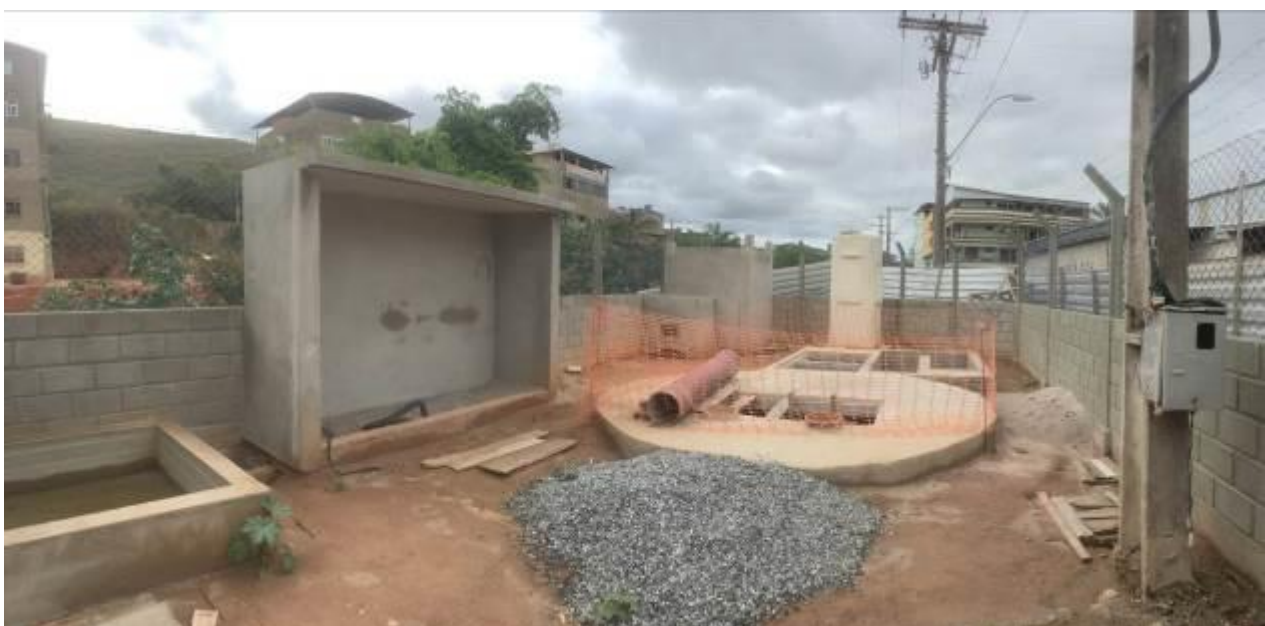
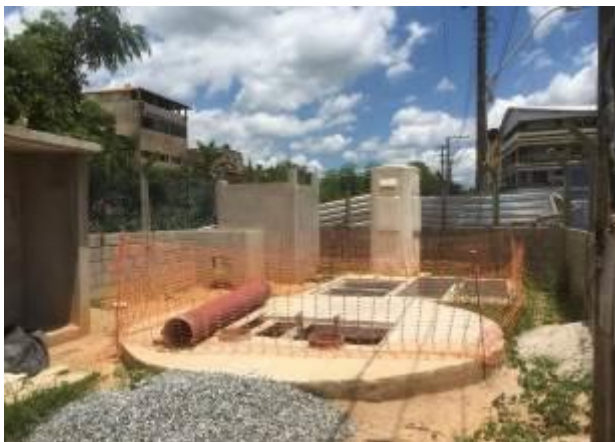
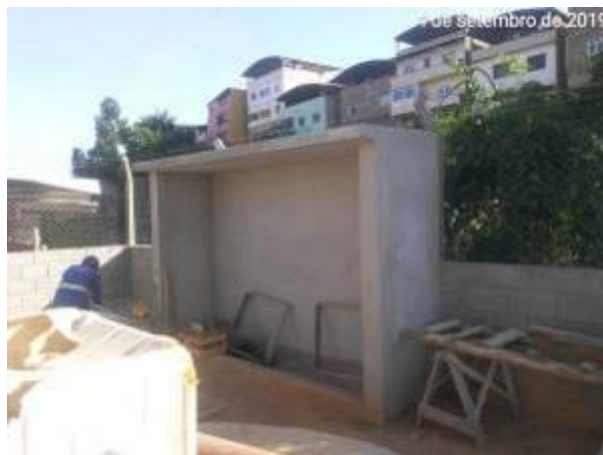
Foto 01: Vista geral da EEEB C

Foto 02: Vista Poço de Sucção

Foto 03: Vista painel Elétrico

- Foram executados toda a parte civil da caixa de areia, poço de sucção, abrigo dos quadros elétricos, caixa de lavagem das bombas, biofiltro e PV de entrada faltando pequenos reparos e acabamentos.

- Pendente a montagem do biofiltro, instalação do guarda-corpo, corrimão, portas, esquadrias, peças em perfil de aço revestidas em PRFV, cobertura do biofiltro, e impermeabilização internas.

- Foram executados o By-pass, extravasor, tubulações elétricas e caixas de passagem faltando pequenos reparos e acabamentos.
- Pendente a instalação dos conjuntos moto bomba, válvula flap, quadro de comandos, instalação elétrica em geral, padrão de entrada, instalações hidráulicas em geral.

Pendente, também, substituição das tampas das unidades relativas à caixa de areia, poço de

sucção e biofiltro em fibra por chapa de aço revestido PRFV, bem como as tampas das caixas das hastes de aterramento;

A proposta da licitante deverá prever a apresentação de novo projeto executivo para o quadro de comandos, garantindo elevação mínima de **1,3 m**, visando afastar da cota de enchente.

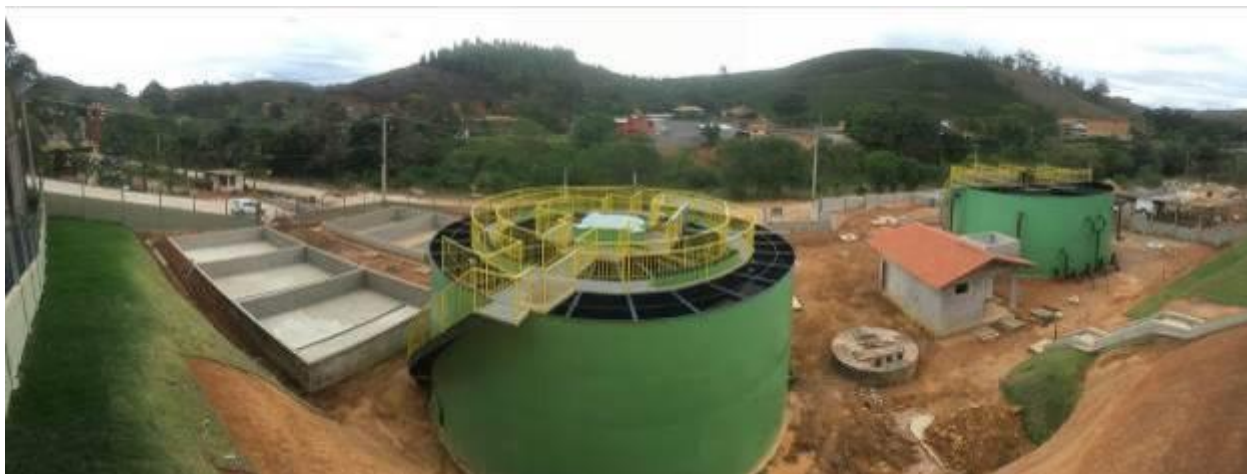
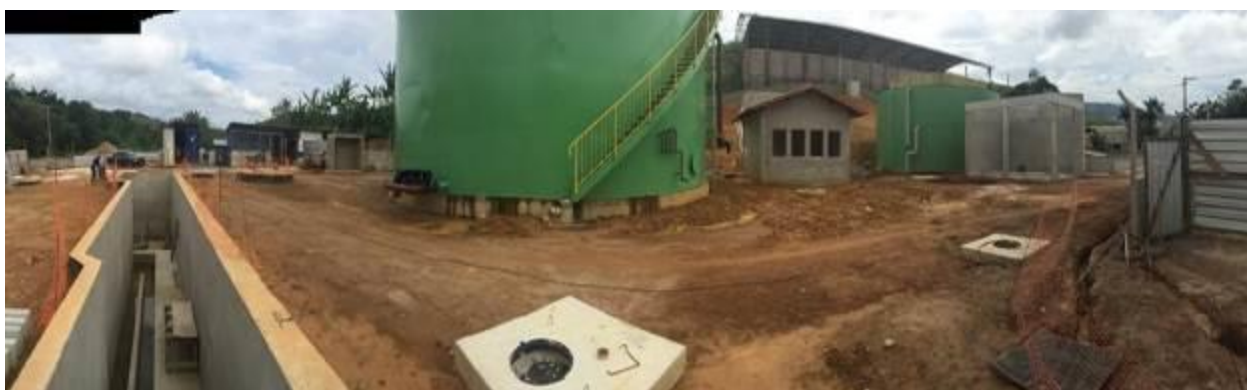
Foto 01: Vista geral ETE

Foto 02: Vista geral ETE

- Foi executada parte da Infraestrutura Elétrica (caixas de passagem e tubulações) e das Interligações entre as unidades, faltando complementações e reparos.

- Pendentes a execução do restante da infraestrutura e instalações elétricas, padrão de entrada, execução do Recalque da Elevatória de Recirculação, Interligação entre a caixa de gordura e a elevatória de recirculação (FºFº 300mm), Tubulação da coleta de amostra, Tubulação de distribuição do esgoto para os Reatores, Interligação entre os Reatores, complementação da tubulação do descarte de lodo e a caixa de medição de vazão. E demais serviços a serem concluídos ou reparados.

- Foram executados parte da estrutura e fechamento do Muro. Pendente a conclusão do muro e tela PVC/arame tipo 2, pintura geral e fornecimento e instalação dos 2 Portões de entrada.

- Foram executados parte dos meios fios, meia cana, gramado, pavimentação em blocos sextavado, drenagem em manilha de concreto. Pendente a execução / conclusão de meio fio, de canaleta meia cana de drenagem, de gramado, de calçadas e de pavimentação em blocos

sextavados. A complementação da drenagem da estação deve ser projetada e executada pela licitante mediante análise e aprovação da Cesan.

- O projeto de complementação da drenagem de toda a área da estação deverá ser apresentado detalhado como proposta executiva visando a conclusão da infraestrutura implantada para análise e aprovação da Cesan, atendidas suas prescrições e normas técnicas, bem como à ABNT.

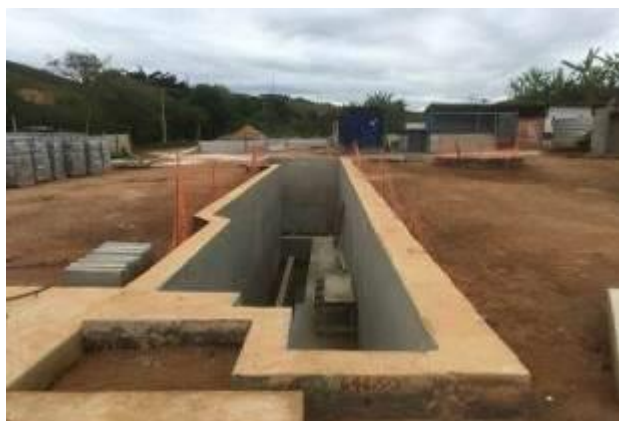
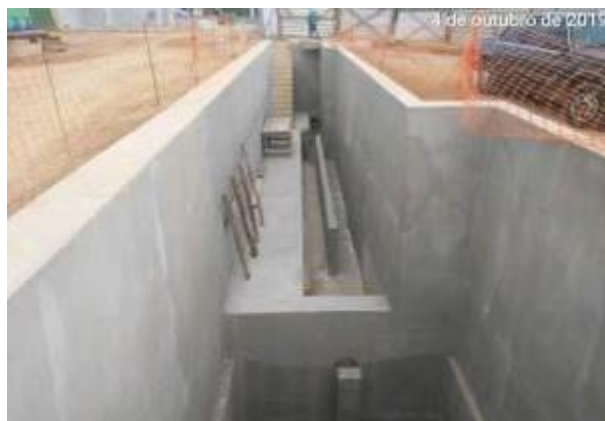
Foto 01 – Vista do Tratamento Preliminar

Foto 02 – Vista Interna

- Foi executada toda a estrutura em concreto armado, impermeabilização em Sika top, e os PV's interligados a ele, sendo necessários apenas pequenos reparos.
- Pendente ajustes e complementação da calha parshall.
- Pendente a execução dos enchimentos em concreto magro do canal de acesso a calha parshall, guarda corpo, stop log, gradeamento, peças em aço inox, peças em fibra, calha parshall, tampas e aço revestidas em PRFV e demais serviços a serem concluídos ou

- Falta execução do passeio e guarda-corpo ao redor das unidades e demais itens relativos à urbanização;
- Pendente pintura geral.

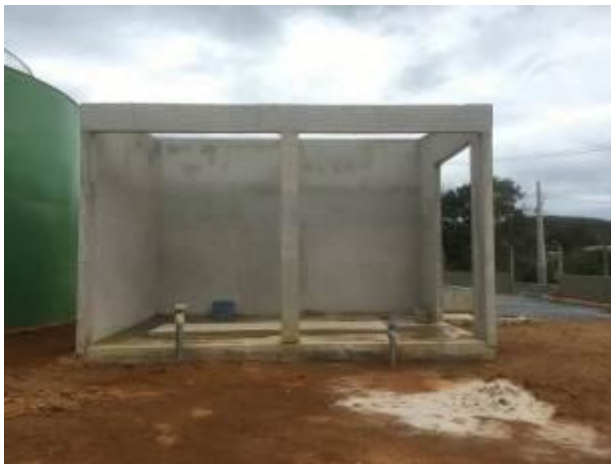
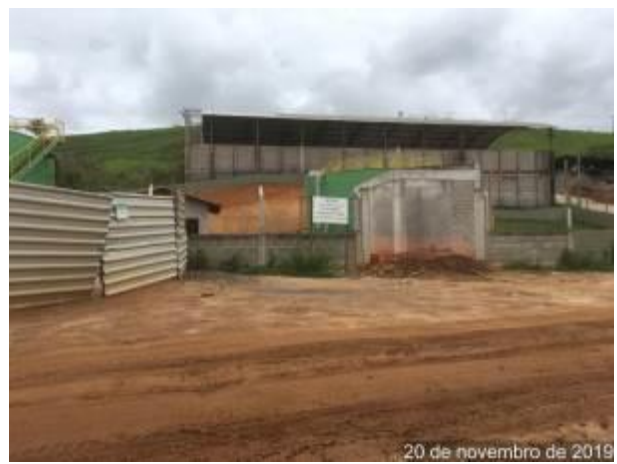
Foto 01: Vista da Casa dos Sopradores

Foto 02: Vista da Casa dos Sopradores

- Foi executada toda a parte civil/estrutura, sendo necessários apenas pequenos reparos.
- Pendente a execução da cobertura, instalações hidráulicas e elétricas, grades de fechamento, pintura em geral e demais serviços a serem concluídos ou reparados.
- Pendente fornecimento e instalação dos sopradores, bem como demais componentes eletromecânicos, iluminação, talha e trolley manual e demais serviços a serem concluídos ou reparados.

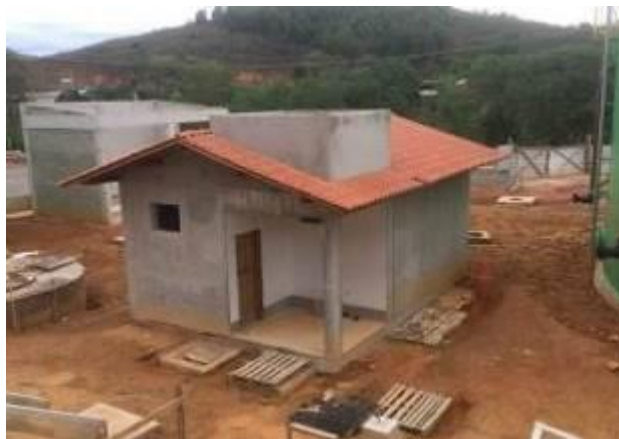
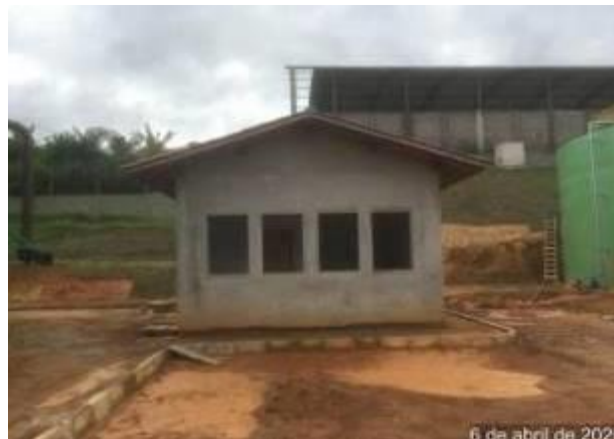
Foto 01: Vista da Casa de Operação

Foto 02: Vista da Casa de Operação

- Foi executada toda a parte civil, cobertura e parte das instalações hidro/sanitárias e elétricas, pendente apenas pequenos reparos e acabamentos.
- Pendente a conclusão das instalações elétricas e hidro sanitárias, instalação das portas internas, caixa d'água, conclusão do piso cerâmico e revestimento, pinturas em geral, peitoris, bancadas, louças, soleiras, esquadrias de alumínio, instalações elétricas e demais serviços a serem concluídos ou reparados.
- Pendente pintura geral.

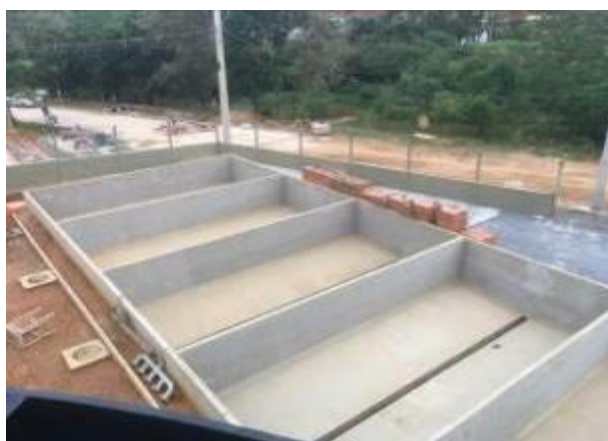
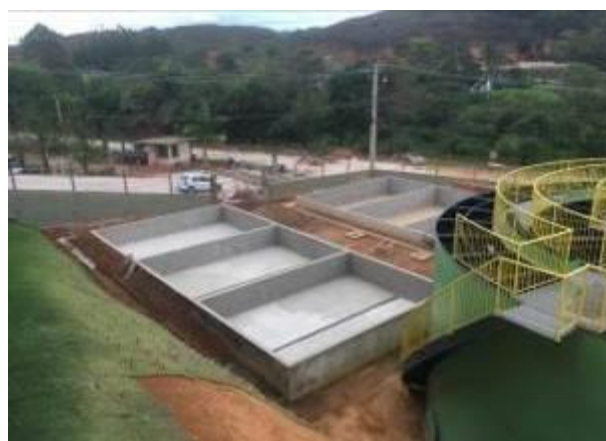
Foto 01: Leito de Secagem Novo

Foto 02: Leito de Secagem Reforma

- Foi executada toda a estrutura em concreto armado, revestimentos e impermeabilização em sika top dos 2 leitos de secagem, pendente apenas pequenos reparos.

- Pendente a execução da tubulação corrugado/perfurado, camada filtrante, cobertura (metálica com telhas trapezoidais translúcidas, instalações hidráulicas em geral da unidade e demais serviços a serem concluídos ou reparados.

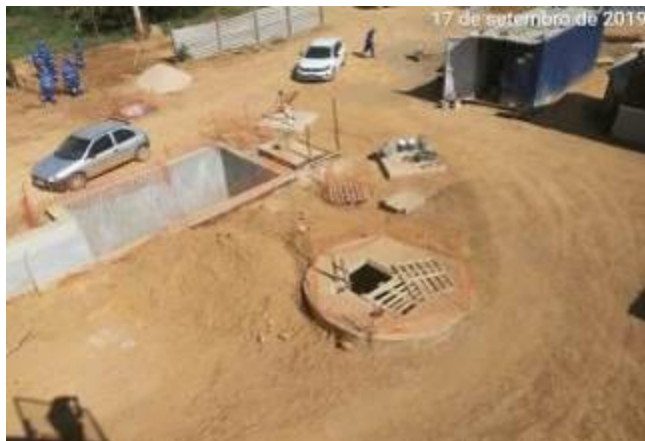
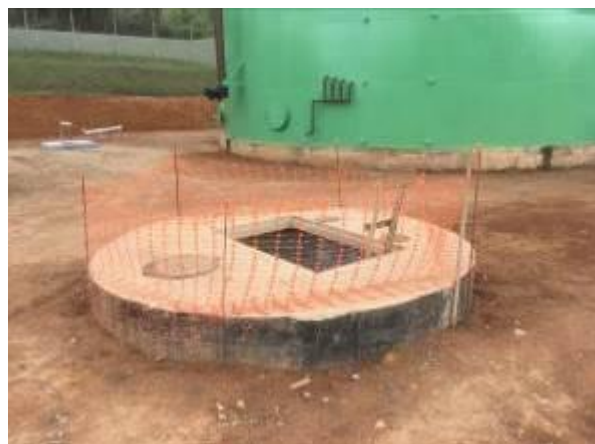
Foto 01 – Vista da Elevatória de Recirculação

Foto 02 – Vista da Elevatória de Recirculação

- Concluída toda parte estrutural / civil, sendo necessários apenas pequenos reparos;
- Pendente fornecimento de tampas e acessórios;
- Pendente execução de impermeabilização interna, conforme regulamentação técnica, em Sikagard 62 ou similar;
- Pendente fornecimento e montagem de todo material hidromecânico, bem como respectivas válvulas, peças e conexões;
- Falta fornecimento e montagem da Bomba Submersível ($Q=57,39$ l/s; $H_{man}=9,34$ mca; $POT=7,5$ cv; 1745 rpm) e demais peças eletromecânicas;
- Falta fornecimento e instalação do Quadro de Comandos (CCM), bem como cabeamentos e demais serviços a serem concluídos ou reparados.

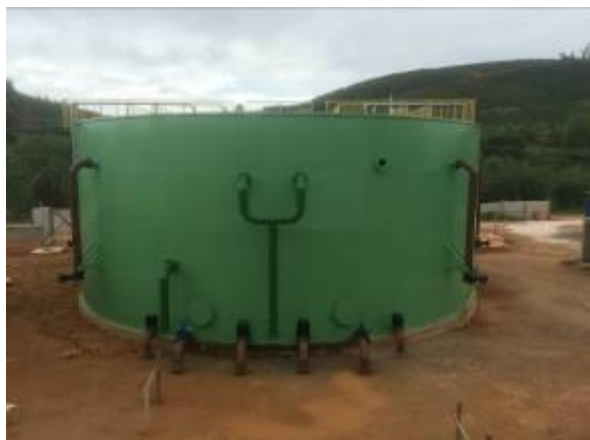
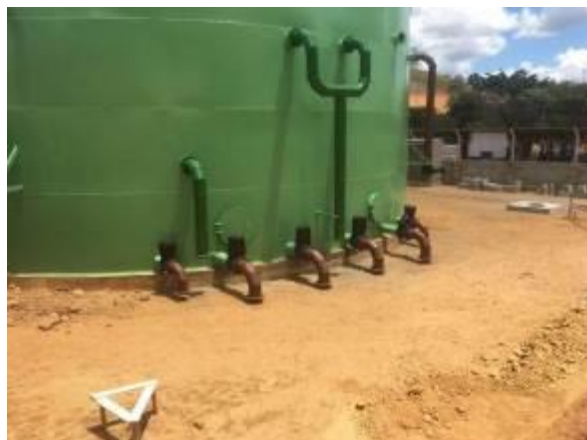
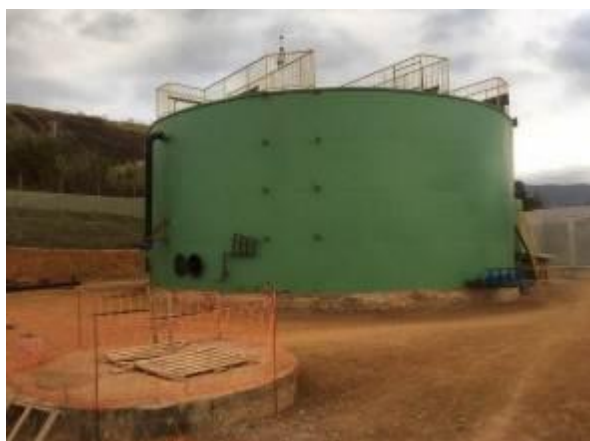
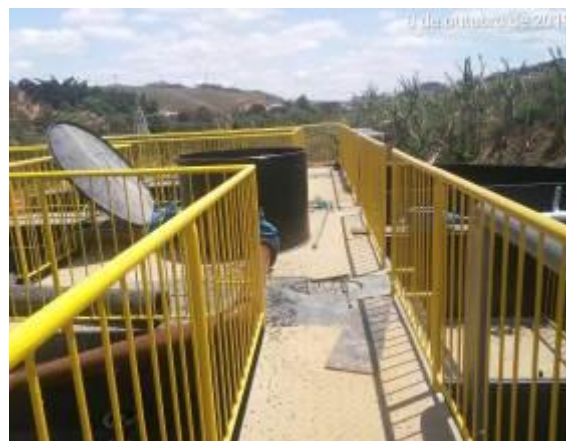
Foto 01: Vista Geral - Reator Novo

Foto 02: Vista válvula Reator UASB

Foto 03: Vista - Reator Novo

Foto 06: Vista Caixa de Distribuição

- Pendentes a instalação do Material Filtrante (Biomídias) e do queimador de gás, bem como das válvulas e demais serviços a serem concluídos ou reparados.

- Pendente reparos da estrutura de concreto e de aço, inclusive no tratamento anti-corrosivo e pintura
- Fornecimento de válvulas, sopradores e painel. Onde, para estes itens, devem ser consideradas as seguintes especificações:

- **Válvulas:** Válvulas / Registros do **tipo gaveta**, a fim de evitar acúmulo de resíduos em suas abas, reduzindo a periodicidade das manutenções.
 - **Sopradores:** Visto reanálise realizada pela CESAN, far-se-á necessário redimensionamento dos sopradores considerada sua potência de **12,5 CV**.

- **Painéis:** Painéis correlatos à especificação dos sopradores, dimensionados seus comandos para os equipamentos de **12,5 CV**.
- * **Ressalta-se, ainda, que para esses serviços não devem ser consideradas as especificações dimensionadas que constam nos projetos e memoriais, uma vez que estas foram alteradas para as supramencionadas.**

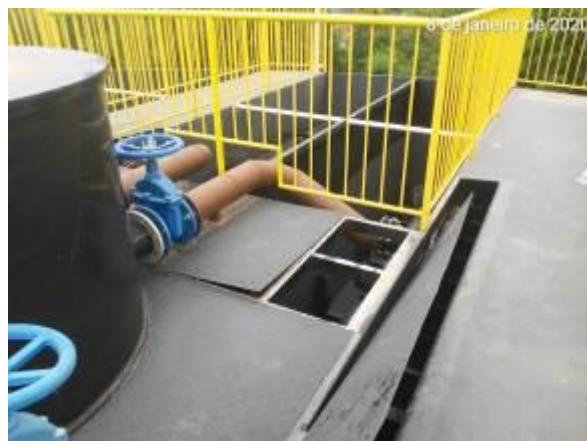
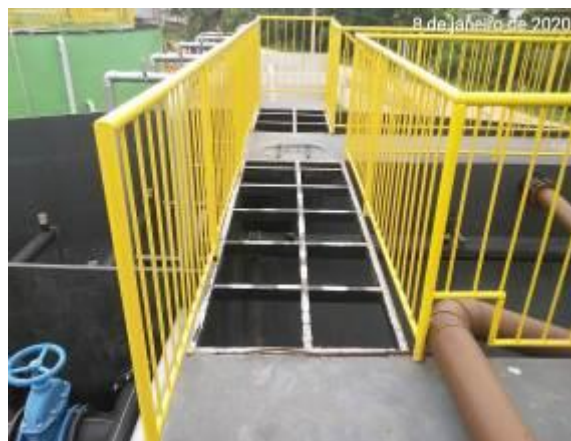
Foto 04: Vista Placas Furtadas

Foto 05: Vista Placas Furtadas

- Concluída execução do fundo/costado e divisórias internas. Bem como a instalação das placas em PEAD (faltando pequenos ajustes e fixações pontuais) e das tubulações internas inerentes à distribuição dos UASB, extravasores, tubulações de descida dos biofiltros, tulipas, descidas aos decantadores secundários e respectivas tubulações de descarte, limpeza e by-pass;

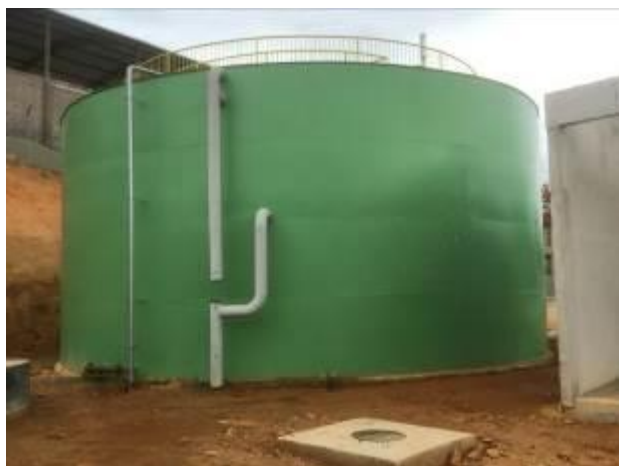
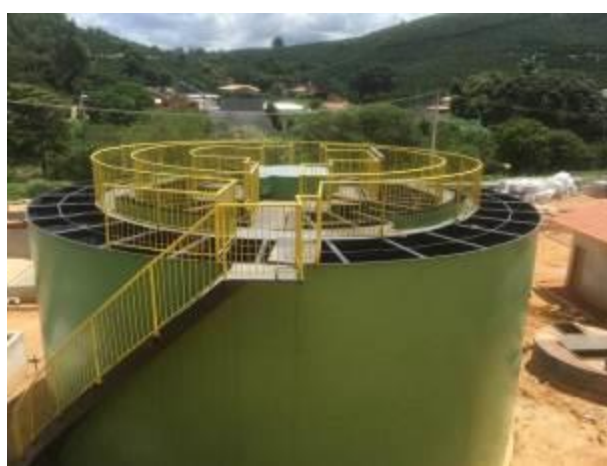
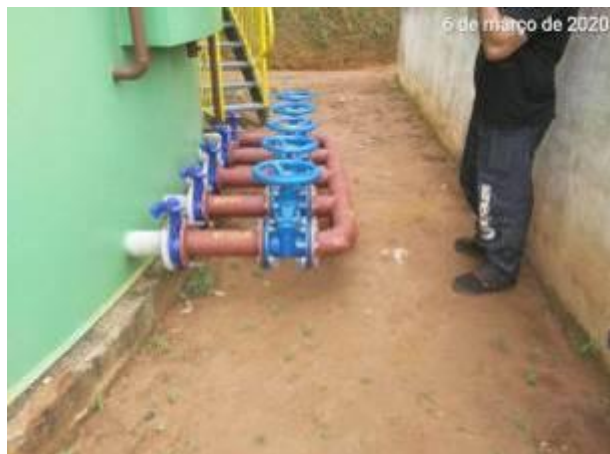
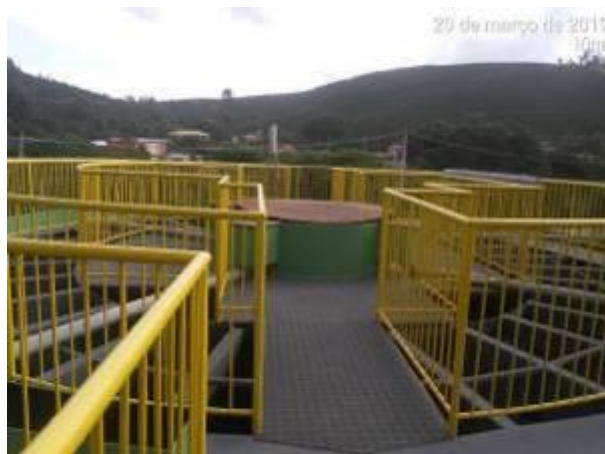
Foto 01: Vista do Reator reformado

Foto 02: Vista Superior UASB

Foto 03: Válvulas Descarte de Lodo

Foto 04: Vista Caixa de Distribuição

- Concluída execução do fundo/costado e divisórias internas. Bem como a instalação das placas em PEAD (faltando pequenos ajustes e fixações pontuais) e das tubulações internas inerentes à distribuição dos UASB, extravasores, tubulações de descida dos biofiltros, tulipas, descidas aos decantadores secundários e respectivas tubulações de descarte, limpeza e também de by-pass.

- Pendente instalação da biomídia e das tulipas dos biofiltros e a tubulação de limpeza do BF e do DS até emissário final. Também as válvulas, bem como o queimador de gás e demais serviços a serem concluídos ou reparados.

- Pendente reparos da estrutura de concreto e de aço, inclusive no tratamento anti-corrosivo e pintura.
- Fornecimento de válvulas, sopradores e painel. Onde, para estes itens, devem ser consideradas as seguintes especificações:

- **Válvulas:** Válvulas / Registros do **tipo gaveta**, a fim de evitar acúmulo de resíduos em suas abas, reduzindo a periodicidade das manutenções.
 - **Sopradores:** Visto reanálise realizada pela CESAN, far-se-á necessário redimensionamento dos sopradores considerada sua potência de **12,5 CV**.

- **Painéis:** Painéis correlatos à especificação dos sopradores, dimensionados seus comandos para os equipamentos de **12,5 CV**.
- * **Ressalta-se, ainda, que para esses serviços não devem ser consideradas as especificações dimensionadas que constam nos projetos e memoriais, uma vez que estas foram alteradas para as supramencionadas.**

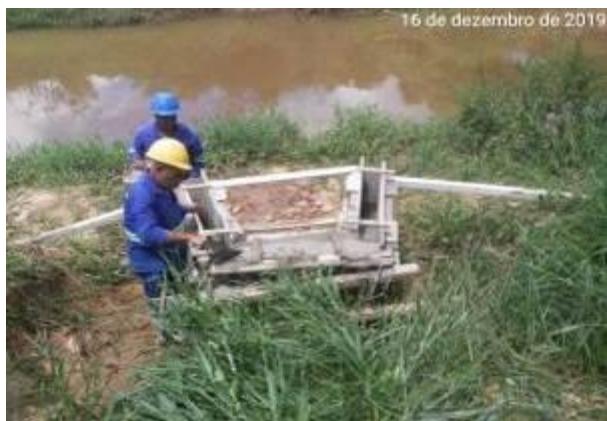
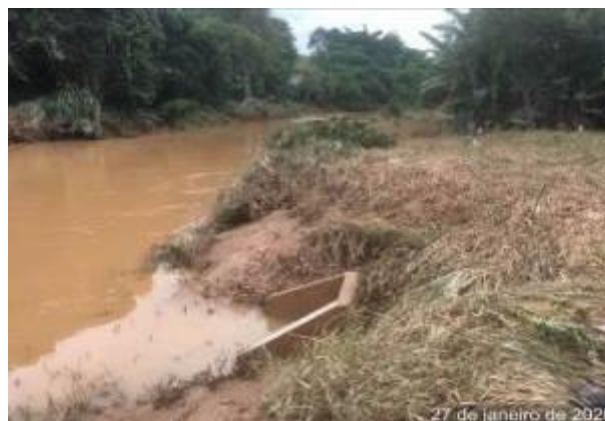
Foto 01 – Vista Emissário Final ETE

Foto 02 – Vista Emissário Final ETE

- Realizado o assentamento da tubulação.
- Pendente pedra marroada e instalação válvula Flap de 300mm e demais serviços a serem concluídos ou reparados.
- Executar serviços de proteção de encosta no entorno do local do lançamento.
