SISTEMA DE ESGOTAMENTO SANITÁRIO DE IRUPI

MEMORIAL DESCRITIVO

**ESCOPO RESUMIDO CONCLUSÃO DAS OBRAS
SES IRUPI**

Agosto de 2020

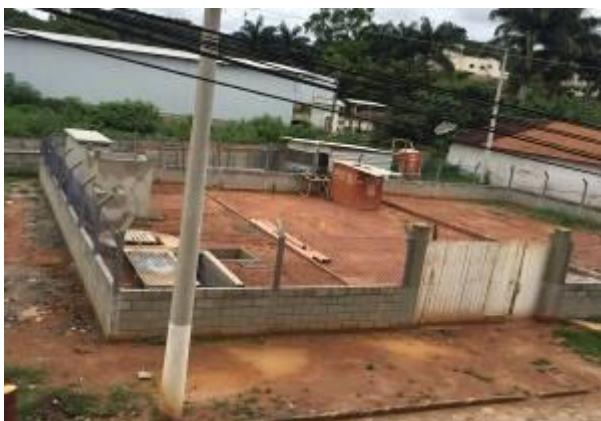
Foto 01: Vista geral da EEEB

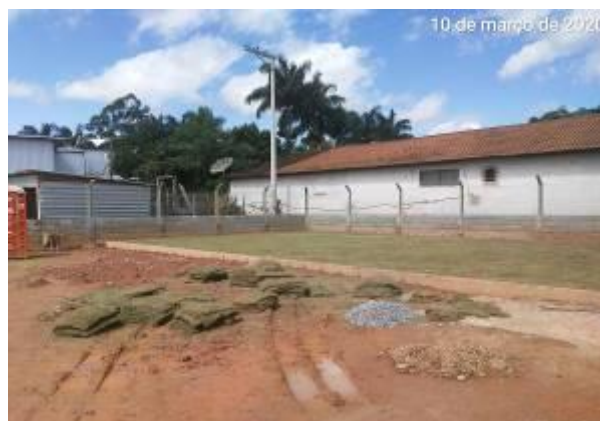
Foto 02: Vista Interna Elevatória

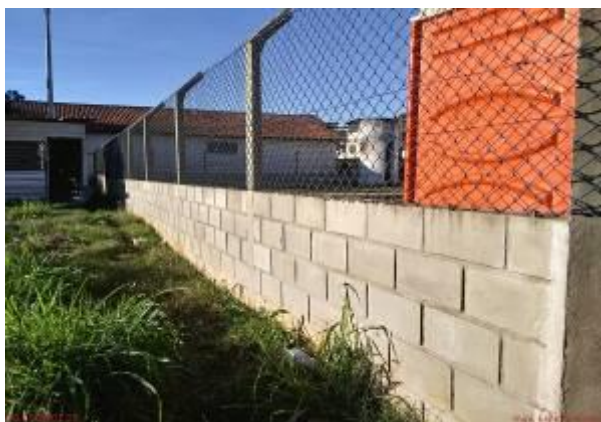
Foto 03: Vista Muro Externo

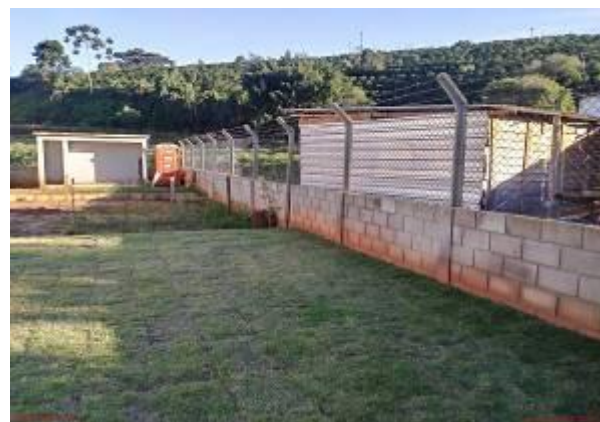
Foto 04: Vista Plantio de Grama e Vista do Muro

- Foi executado o muro de fechamento, o portão, meio fio e plantio de grama. Pendente a execução da pavimentação, conclusão da drenagem (caixa ralo e canaleta) plantio de árvores, calçada, pinturas em geral inclusive logo marca e acabamentos em geral nos muros de fechamento e portão.

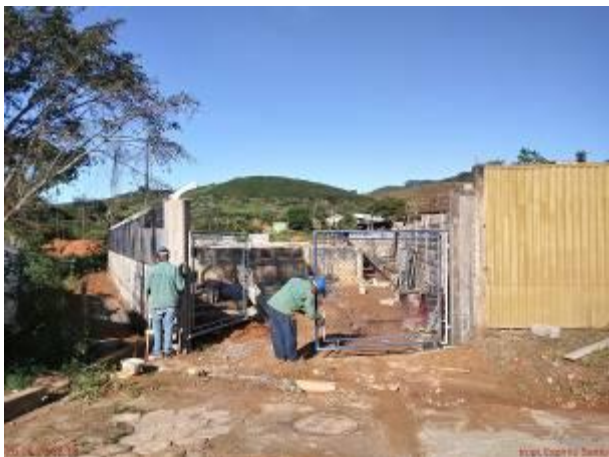
Foto 01: Vista geral da EEEB

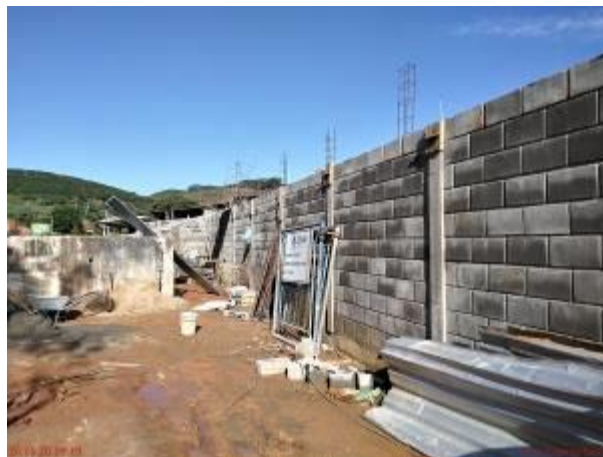
Foto 02: Vista Muro Elevatória

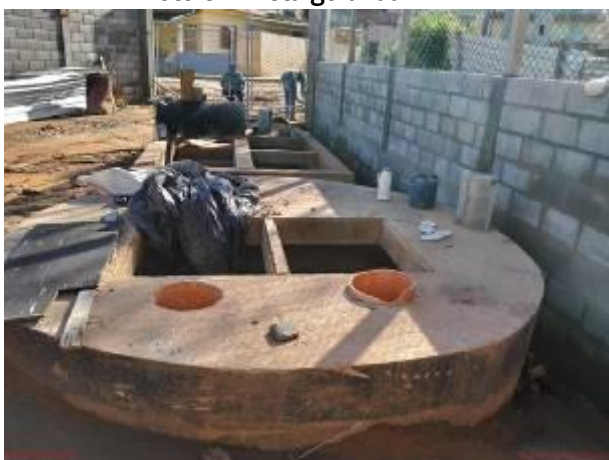
Foto 03: Vista Poço de Sucção

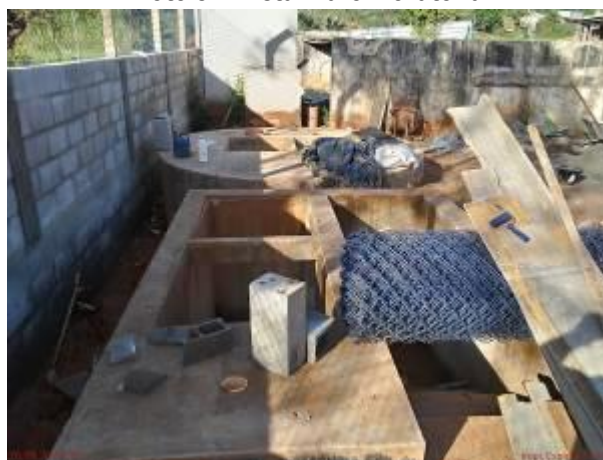
Foto 04: Vista Poço de Sucção e Caixa de Areia

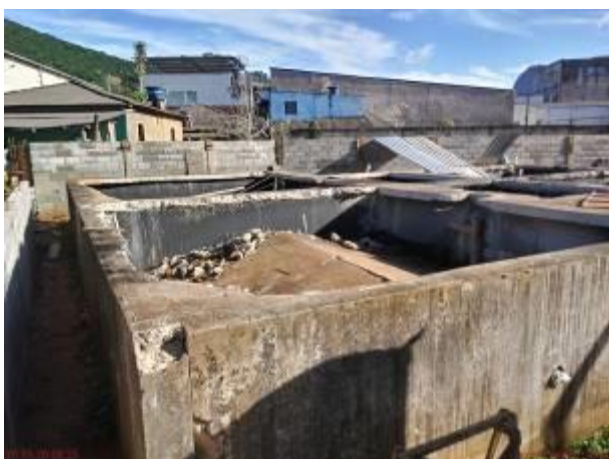
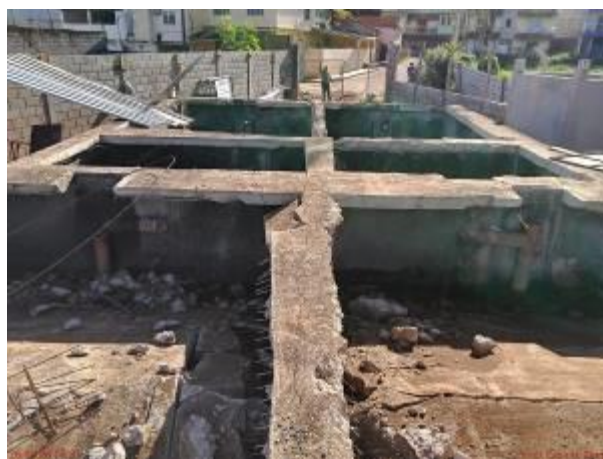
Foto 05: Demolição da Unidade de Tratamento Existente

Foto 06: Demolição da Unidade de Tratamento Existente

- Foi executada toda a parte civil em concreto armado e alvenarias (PV de Entrada parcialmente, caixa de areia, poços de sucção e estrutura e fechamento do Biofiltro), faltando pequenos reparos e acabamentos.
- Pendente a instalação do guarda-corpo, caixas em geral, corrimão, abrigo dos painéis elétricos, portas, esquadrias, peças em perfil de aço, cobertura do biofiltro, impermeabilização internas e demolição do

sistema de tratamento existente na área da elevatória em concreto armado.

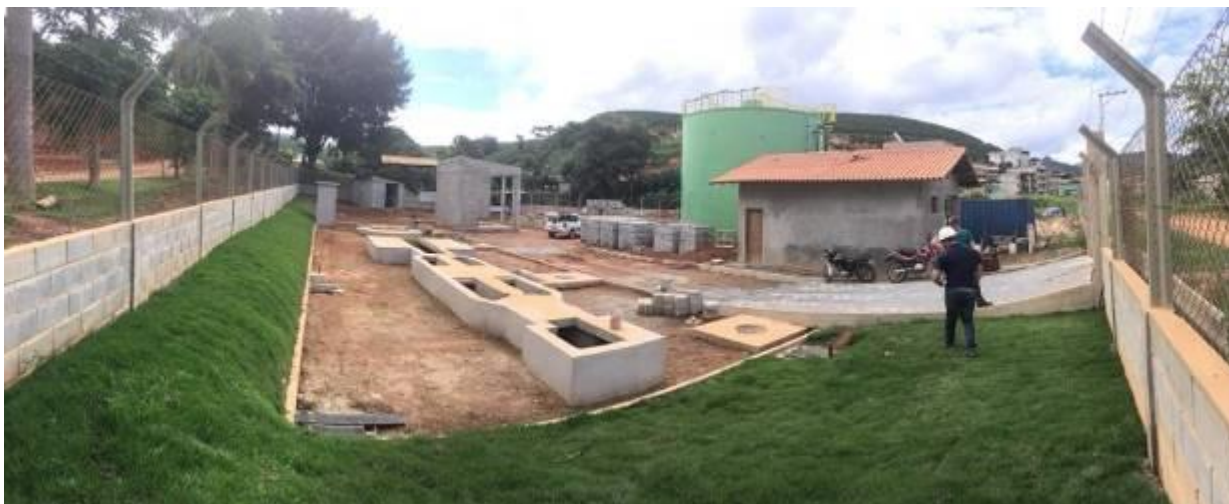
Foto 01: ETE - Vista geral

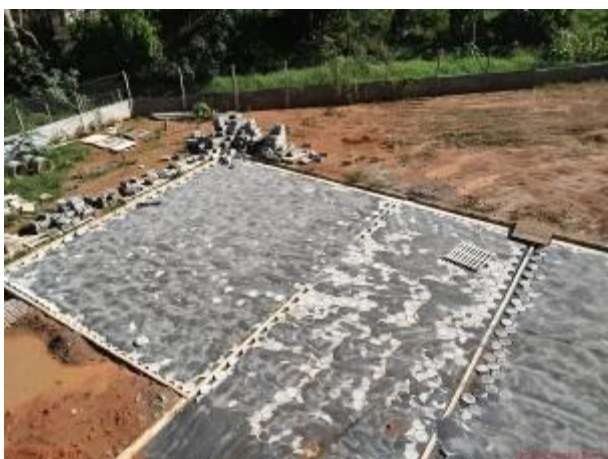
Foto 02: Execução da Pavimentação

- Já executados os meios fios, parte da grama e da pavimentação em blocos sextavado. Pendentes a execução e conclusão do gramado, de calçadas e de pavimentação em blocos sextavados.

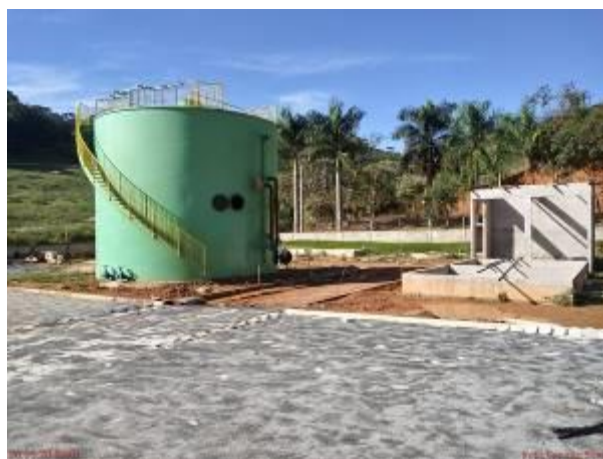
Foto 03: Vista Geral da ETE

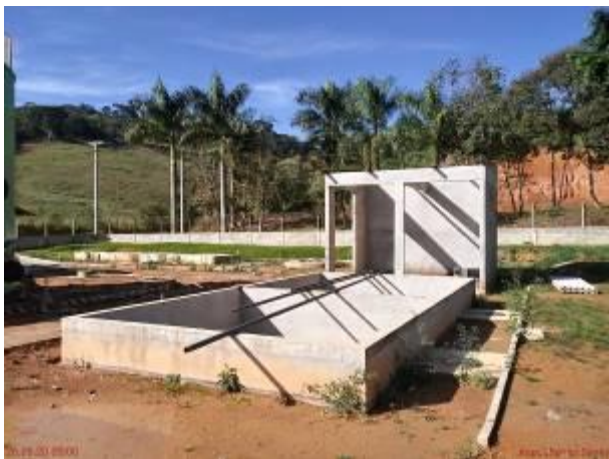
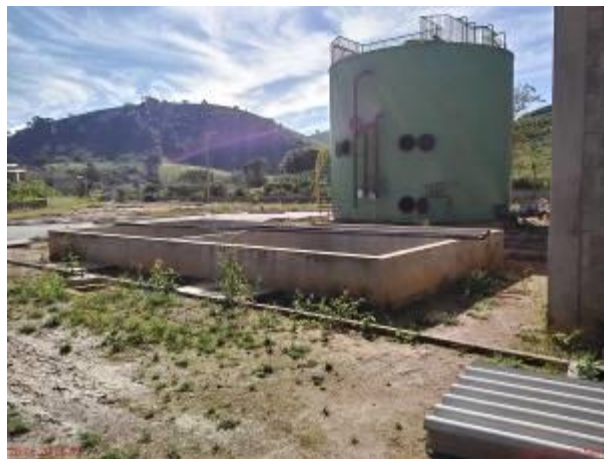
Foto 01 - Vista do Leito de Secagem

Foto 02 - Leito de Secagem

- Foi executada toda a estrutura em concreto armado, revestimentos e impermeabilização, faltando complementações e reparos
- Pendente a execução da tubulação corrugado/perfurado, do leito filtrante, cobertura metálica com telhas trapezoidais translúcidas e instalações hidráulicas.

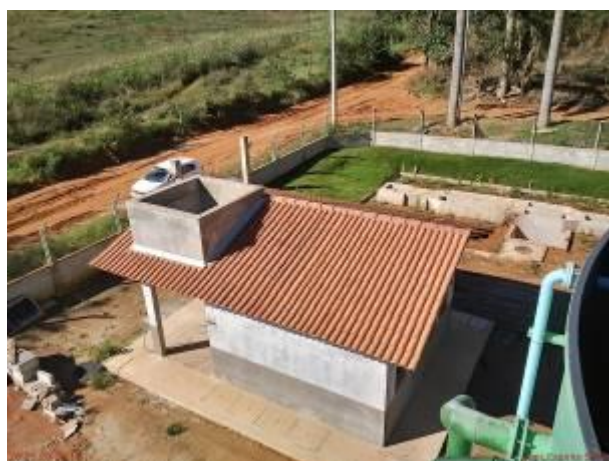
Foto 01: Vista Cobertura Casa de Operação

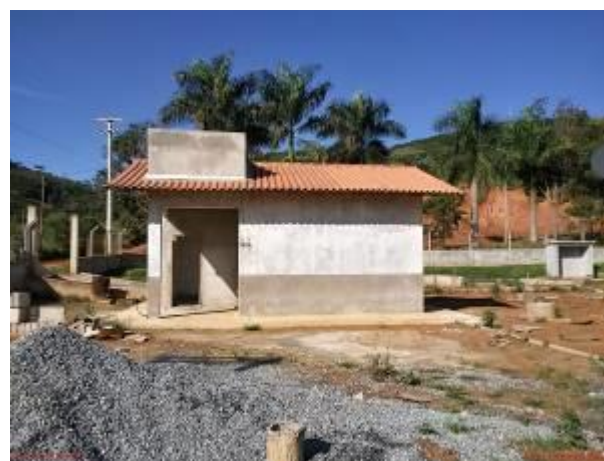
Foto 02: Vista Lateral

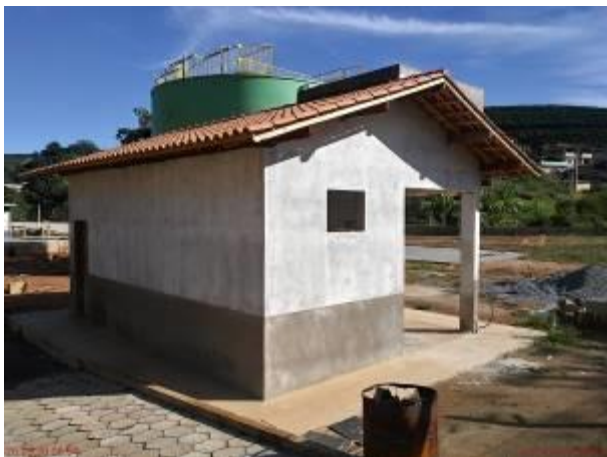
Foto 03: Vista Frontal

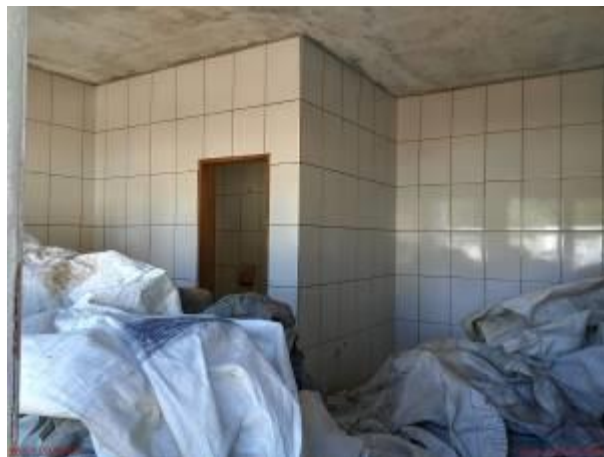
Foto 04: Vista Interna

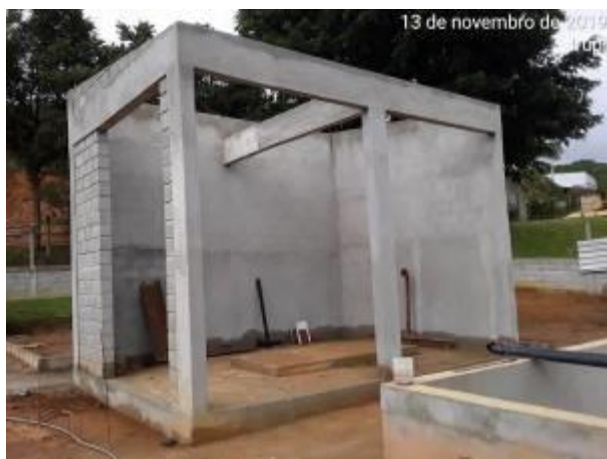
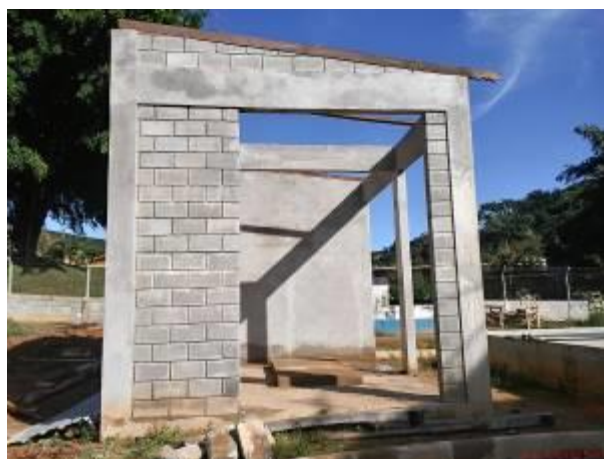
Foto 01: Vista Frontal

Foto 02: Vista Lateral

- Foi executado toda a parte civil/estrutura, sendo necessários apenas pequenos reparos.
- Pendente a execução da cobertura, instalações hidráulicas e elétricas, grades de fechamento, e pintura em geral.
- Falta conclusão / interligação da tubulação dos sopradores (já executada a tubulação do local limítrofe ao Reator UASB / Biofiltro até a espera, deixada frente à estrutura da casa dos sopradores);
- Pendente fornecimento e instalação dos sopradores, bem como demais componentes eletromecânicos, iluminação talha e trolley manual e demais serviços a serem concluídos ou reparados.

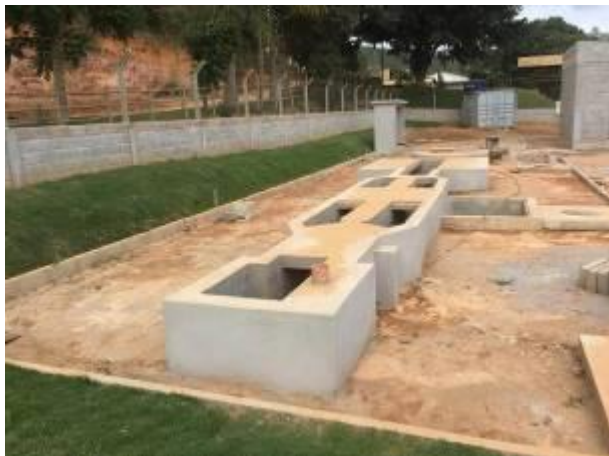
Foto 01: Vista Tratamento Preliminar

- Foi executada toda a estrutura em concreto armado, impermeabilização e PV's, , sendo necessários apenas pequenos reparos.
- Pendente ajustes e complementação da calha parshall.
- Pendente a execução dos enchimentos em concreto magro do canal de acesso a calha parshall, guarda corpo, stop log, gradeamento, peças em aço inox, calha parshall, tampas em aço revestidas em PRFV e demais serviços a serem concluídos ou reparados.
- Falta execução do passeio e guarda-corpo ao redor das unidades e demais itens relativos à urbanização;
- Pendente pintura geral.

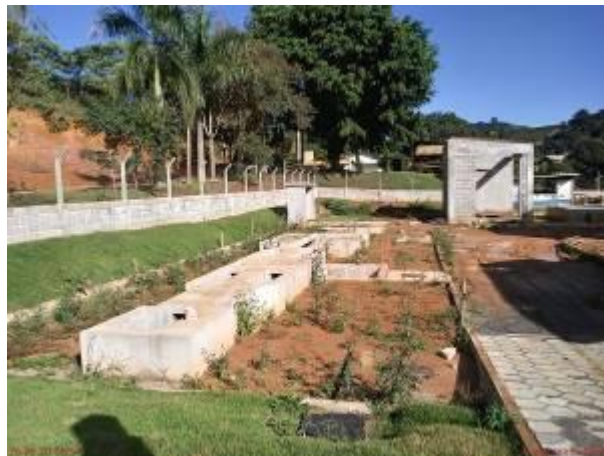
Foto 02: Caixa de Areia / Gradeamento

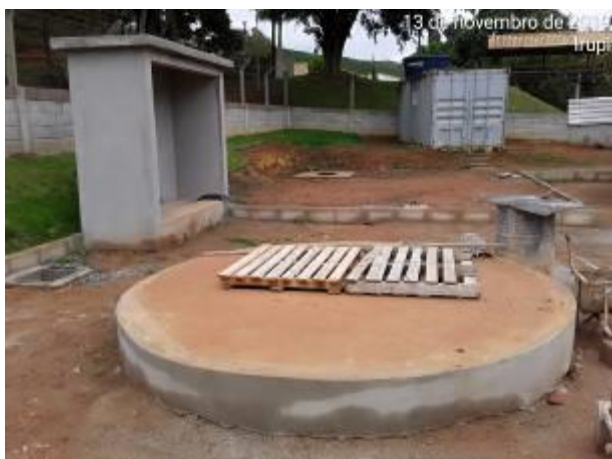
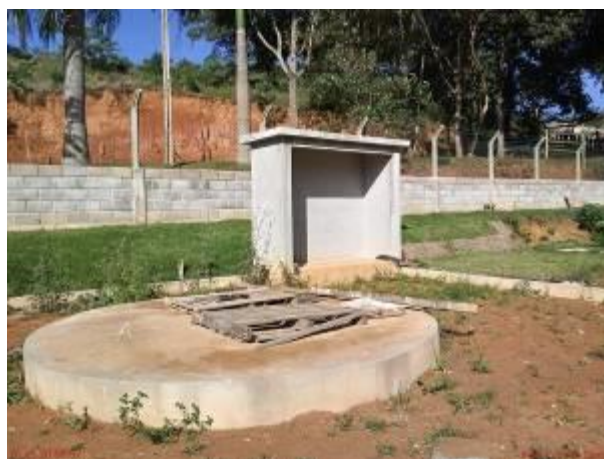
Foto 01: Vista da Elevatória de Recirculação

Foto 02: Elevatória de Recirculação

- Foi executado toda a parte civil/estrutura, sendo necessários apenas pequenos reparos.

- Pendente a execução da impermeabilização em Sikagard 62 ou similar.
- Pendente blocos de ancoragem em concreto.
- Pendente instalações elétricas e hidráulicas/barriletes/descarga, eletromecânicas (conjunto moto bombas e quadro de comando) e tampas em aço revestidas em PRFV e demais serviços a serem concluídos ou reparados.

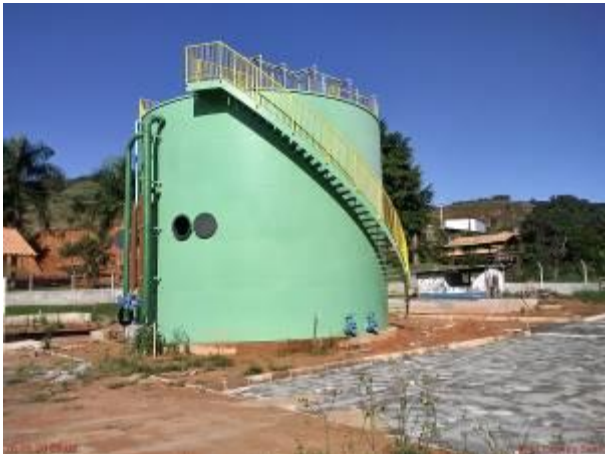
Foto 01: Vista do Reator (Exterior)

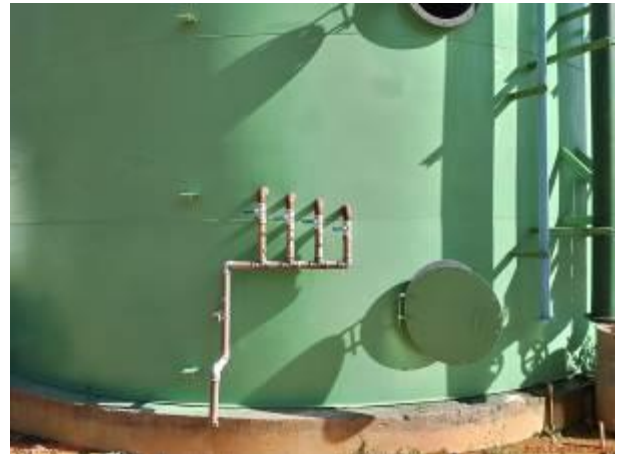
Foto 02: Vista Tubulação Coleta de Amostras

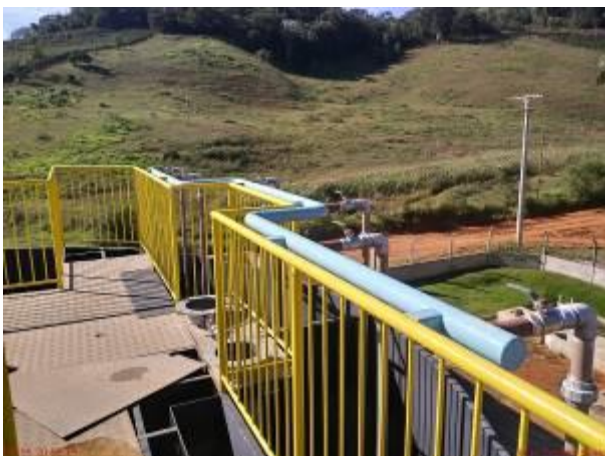
Foto 03: Tubulação de Aeração

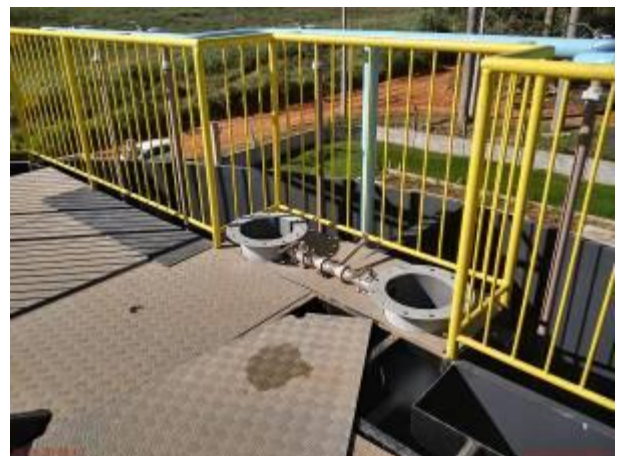
Foto 04: Vista Placas Fundo

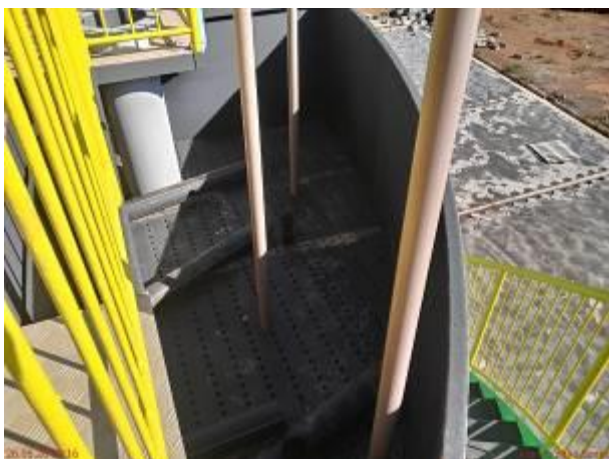
Foto 05: Vista Tubulações Soltas

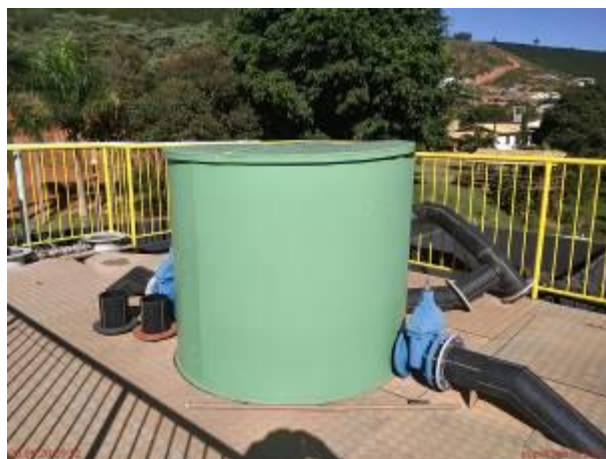
Foto 06: Caixa de Distribuição / Válvulas

- Fornecimento de válvulas, sopradores e painel. Onde, para estes itens, devem ser consideradas as seguintes especificações:
 - **Válvulas:** Válvulas / Registros do tipo **gaveta**, a fim de evitar acúmulo de resíduos em suas abas, reduzindo a periodicidade das manutenções.

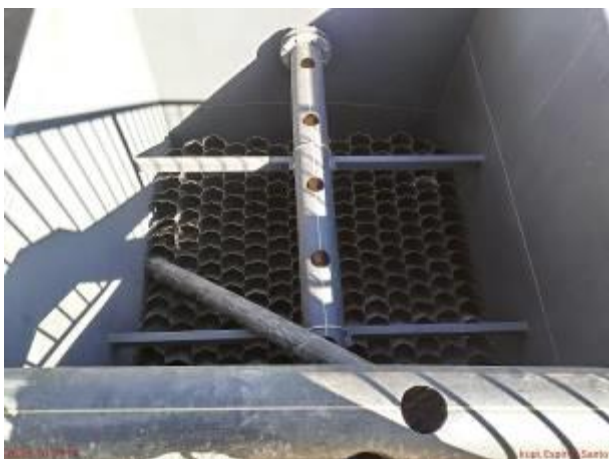
Foto 07: Vista das Lamelas do decantador

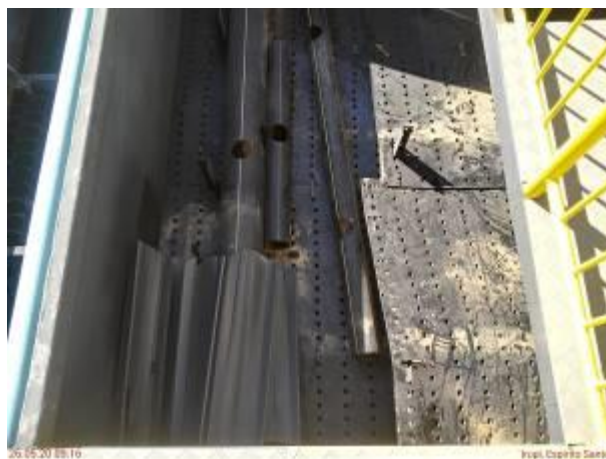
Foto 08: Vista das tubulações soltas

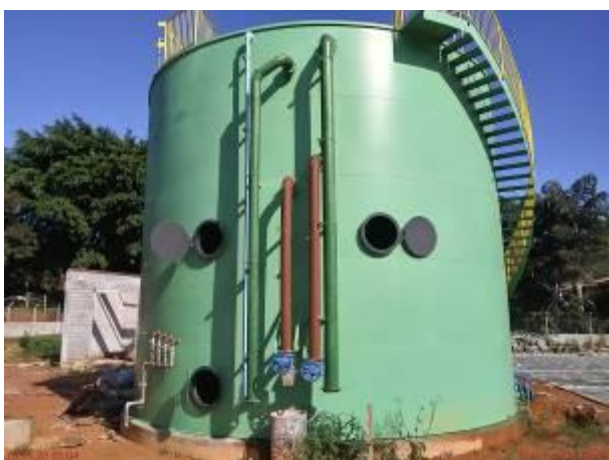
Foto 09: Vista tubulações externas

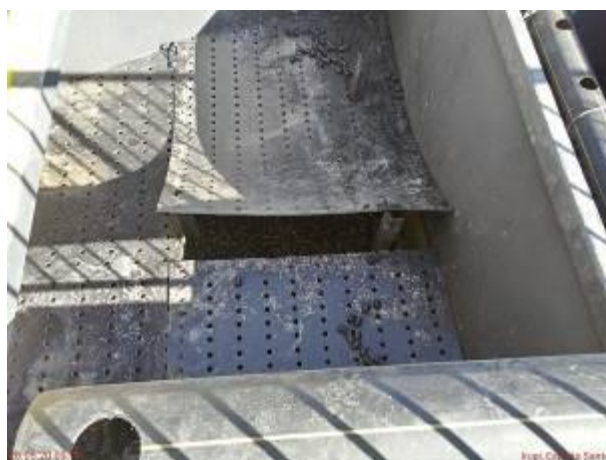
Foto 10: Vista das Biomídias / placas PEAD

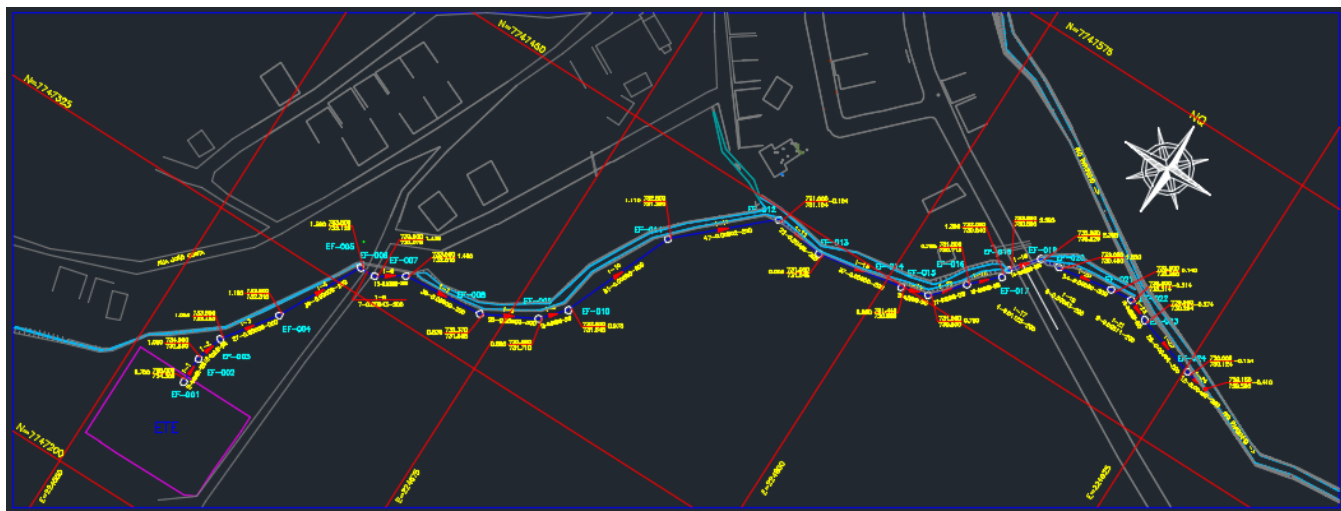
Foto 01: Emissário Final ETE Irupi – 491,48 m – Conf. Projeto C-059-001-92-5-XX-038

- Execução completa do Emissário Final da ETE Irupi, conforme projeto executivo “C-059-001-92-5-XX-038”, com aproximadamente 492 m e que prevê, ainda, execução de travessia no método não destrutivo, na ES-379.
- Executar serviços de proteção de encosta no entorno do local do lançamento.
