**SERVIÇOS DE SONDAGEM GEOLÓGICA PARA SUPORTE TÉCNICO AOS
PROJETOS DE ENGENHARIA, ORÇAMENTOS E OBRAS DA REGIÃO DA
GRANDE VITÓRIA E INTERIOR DO ESTADO DO ESPÍRITO SANTO**

**A.S. 050/234/2012 - Sondagem Geológica no SES de Santa Leopoldina
distribuídos da seguinte forma e profundidades: 04 furos tipo SPT na ETE
com 10,0m; 01 furo tipo SPT EEEB 01 com 8,0m ; 01 furo tipo SPT na EEEB
03 com 8,0m; 01 furo tipo SPT na EEEB 4 com 8,0m .**

SANTA LEOPOLDINA - ES

RELATÓRIO DE SONDAGEM GEOTÉCNICA

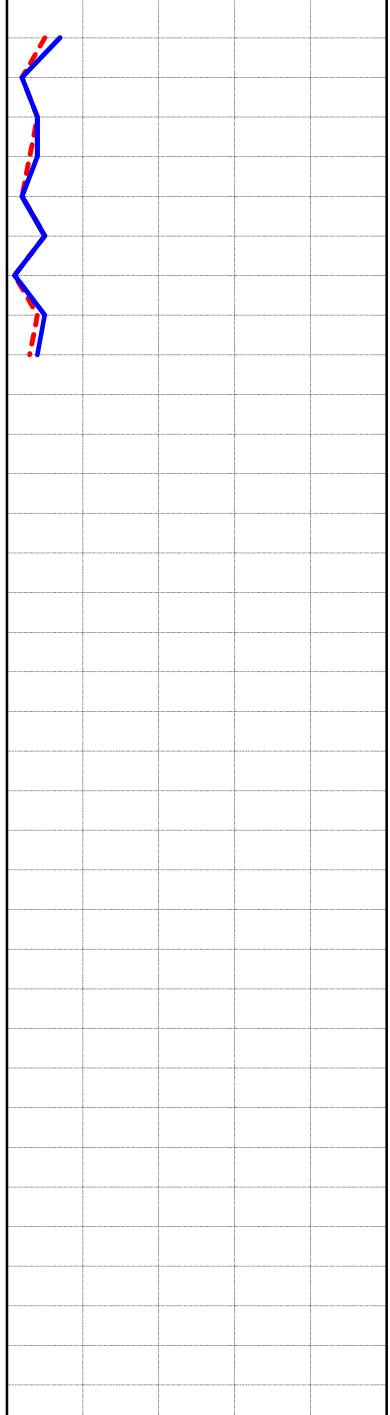
| Revestimento | Método cravação | Cota relação RN | Cota do NA | Amostras | Índice de SPT iniciais 15cm | Índice de SPT iniciais 30cm | Índice de SPT finais 45cm | Amostras | Prof. Camadas | RELATÓRIO DE SONDAGEM | | Nº 1726 | | |
|---|---|---|---|---|---|---|---|---|---|--|---|---|---|---|
| 5 | | -5 | | TRADO | | | | 1,00 | ARGILA ARENOSA, MÉDIA, COR VERMELHA | | | | | |

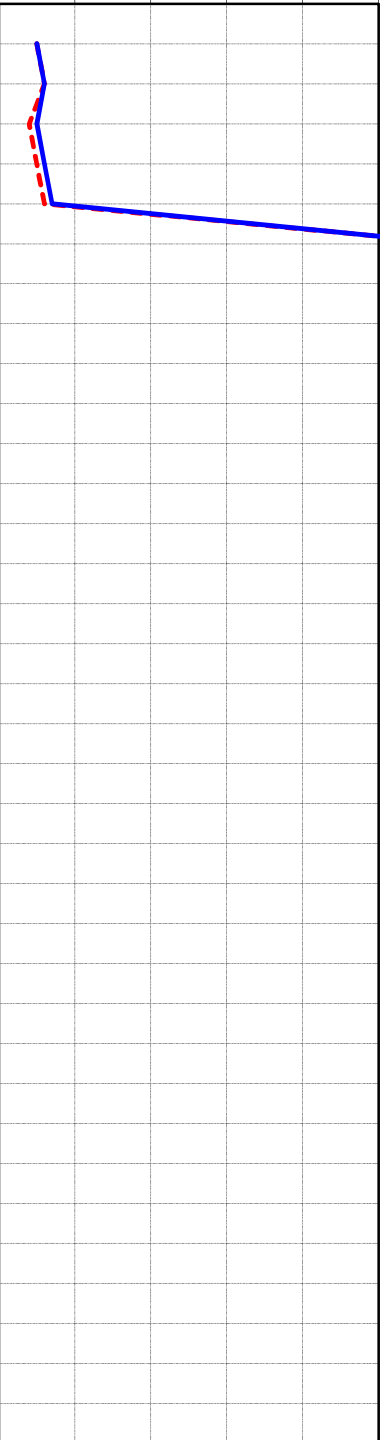
| | | | | | 1,45 | 2 | 3 | 2 | 1 | | ARGILA ARENOSA, MOLE A MEDIA,COR VERMELHA | | | |
