CESAN COMPANHIA ESPIRITO SANTENSE DE SANEAMENTO

**SERVIÇOS DE SONDAÇÃO GEOLÓGICA PARA SUPORTE TÉCNICO AOS
PROJETOS DE ENGENHARIA, ORÇAMENTOS E OBRAS DA REGIÃO DA
GRANDE VITÓRIA E INTERIOR DO ESTADO DO ESPÍRITO SANTO**

SANTA MARIA DE JETIBÁ - ES

RELATÓRIO DE SONDAÇÃO GEOTÉCNICA

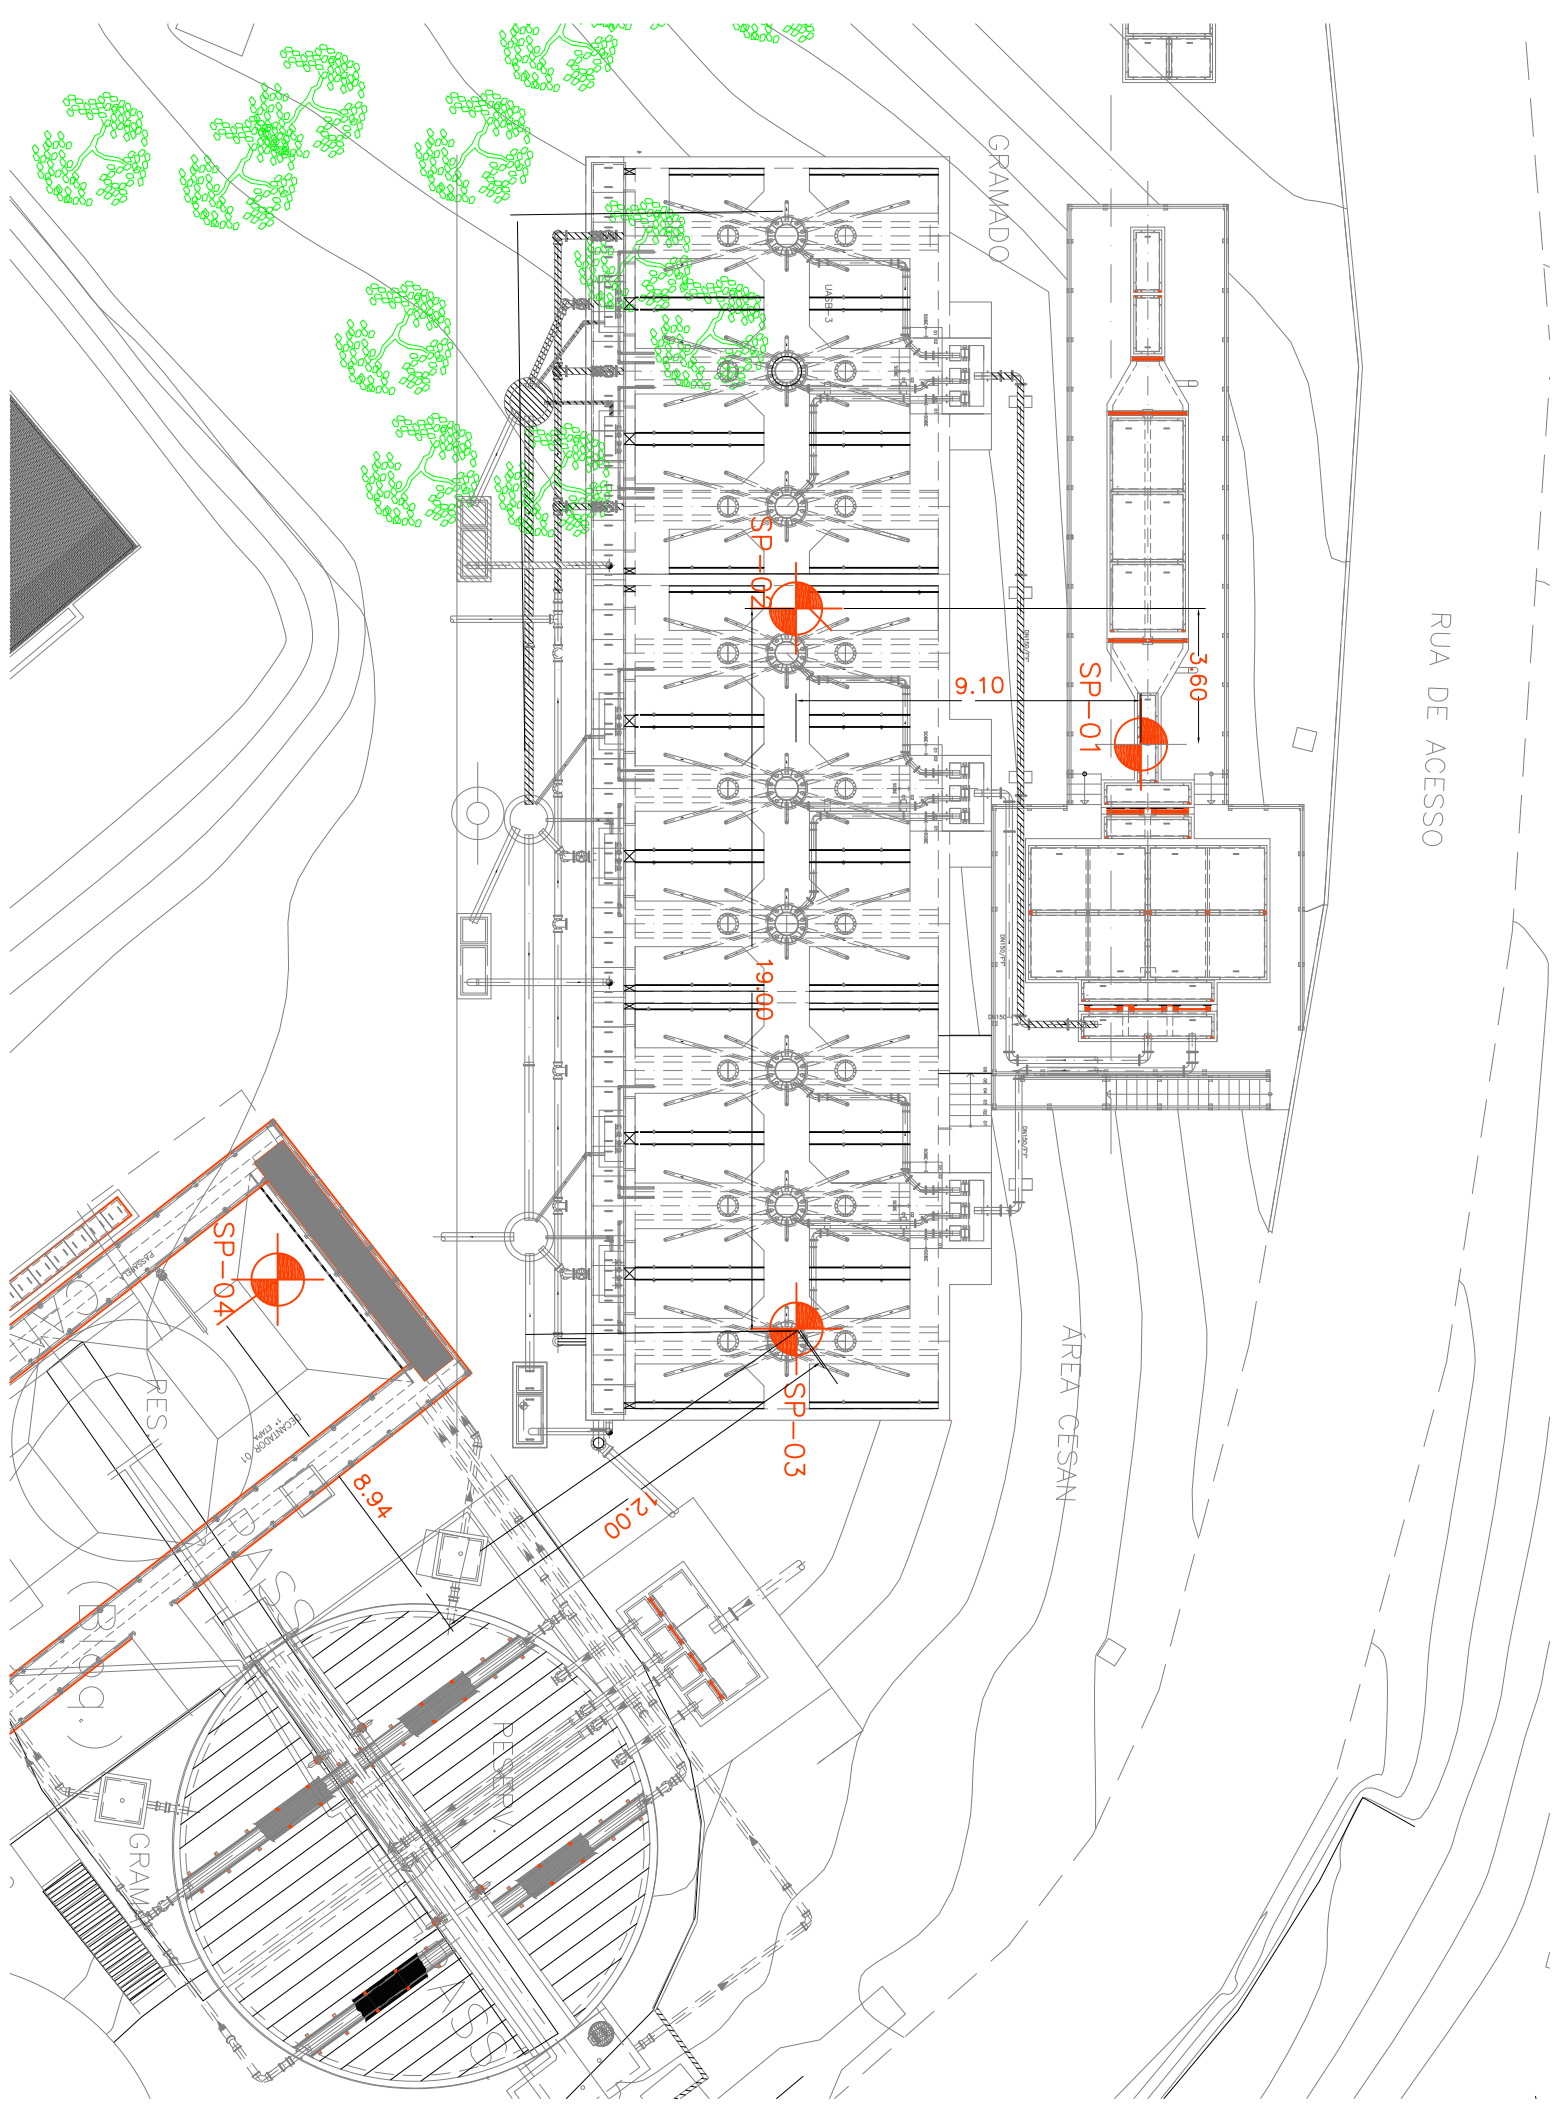
LOCAÇÃO DA SONDAGEM

ETE (ESTAÇÃO TRATAMENTO DE ESGOTO)
