MUNICÍPIO DE CASTELO

SES CASTELO

PLANO ABREVIADO DE AÇÃO DE  
REASSENTAMENTO –  
REDE BEIRA-RIO/COLETOR TRONCO  
GRUPO 2: BACIAS C, D e I e I.1

Abril/2023

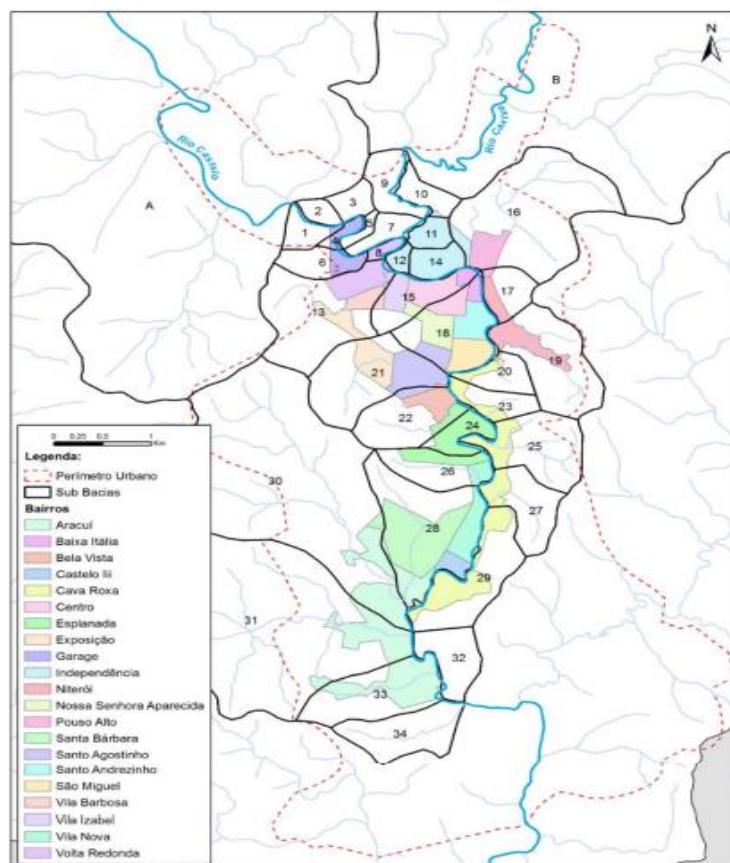
Figura 1: Sub-bacias urbanas da Sede e seus bairros.

Os bairros contemplados da sede do município de Castelo são: Garage, Independência, Pouso Alto, Prainha / Volta Redonda, Vila Izabel, Centro, Baixa Itália, Vila Barbosa, Nossa Senhora Aparecida, Santo

Andrezinho, Niterói, São Miguel, Exposição, Santo Agostinho, Bela Vista, Esplanada, Vila Nova, Santa Bárbara, Castelo III, Aracuí e Cava Roxa. A população de abrangência na área de projeto da implantação do SES Castelo é de aproximadamente 22.798 habitantes.

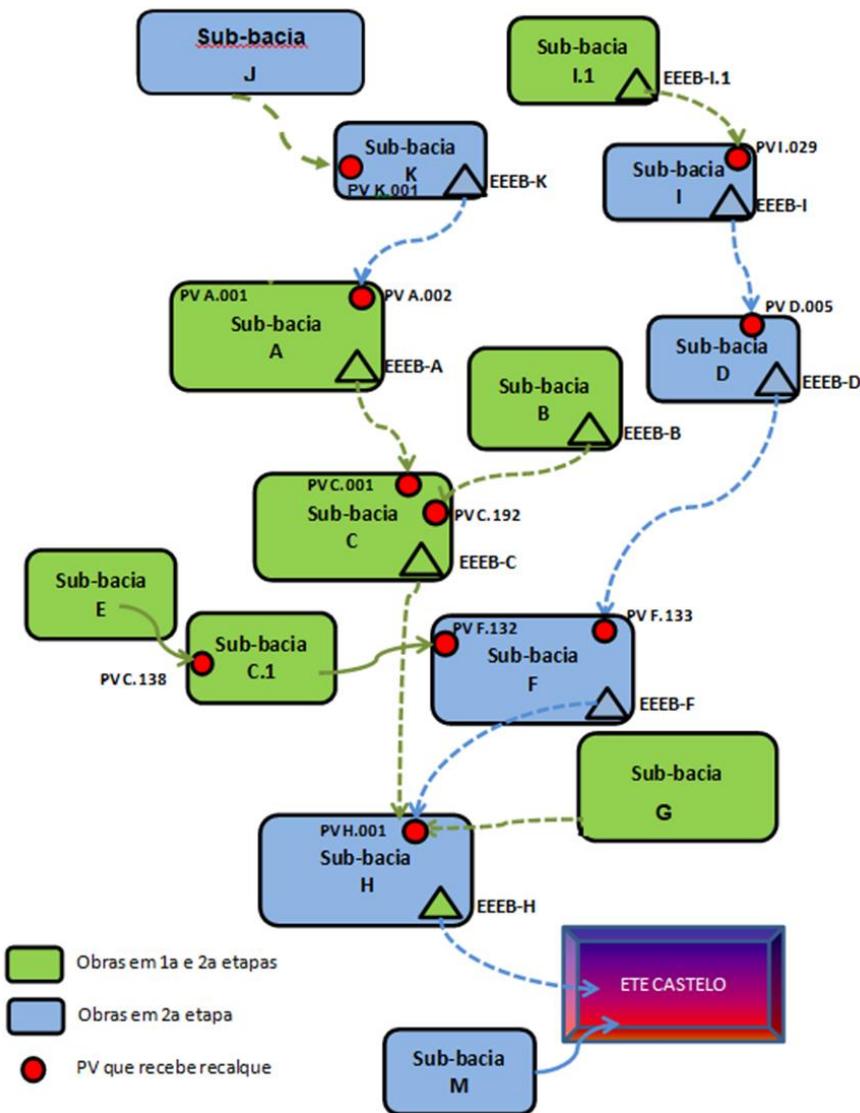
A Figura 2 apresenta o fluxograma geral do SES Castelo, indicando a localização das Estações Elevatórias, dos Poços de Visitas (PV) e da ETE.

Figura 2 - Fluxograma do SES Castelo.

Estão projetadas 4 novas EEEBs e 5 EEEB passarão por reformas e melhorias. Não haverá intervenção na EEEB-G, tendo em vista que foi a última elevatória implantada pela CESAN e encontra-se em condições adequadas de operação e conservação.

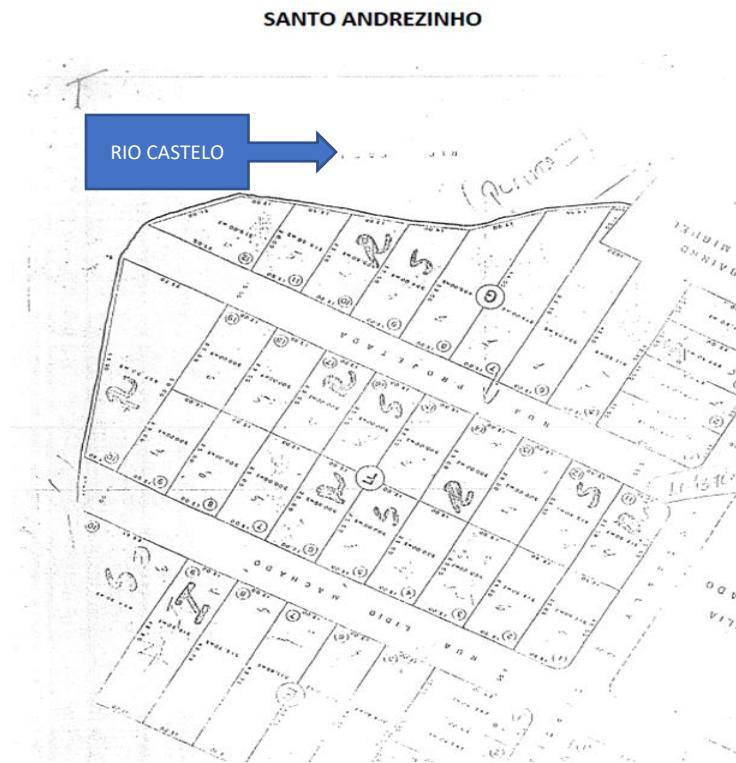
A Figura 3 apresenta um exemplo de planta de desmembramento de uma área dentro do Bairro Santo Andrezinho, nela é perceptível à divisa dos lotes até o rio.

Figura 3: Planta de desmembramento de uma área bairro Santo Andrezinho- Castelo.

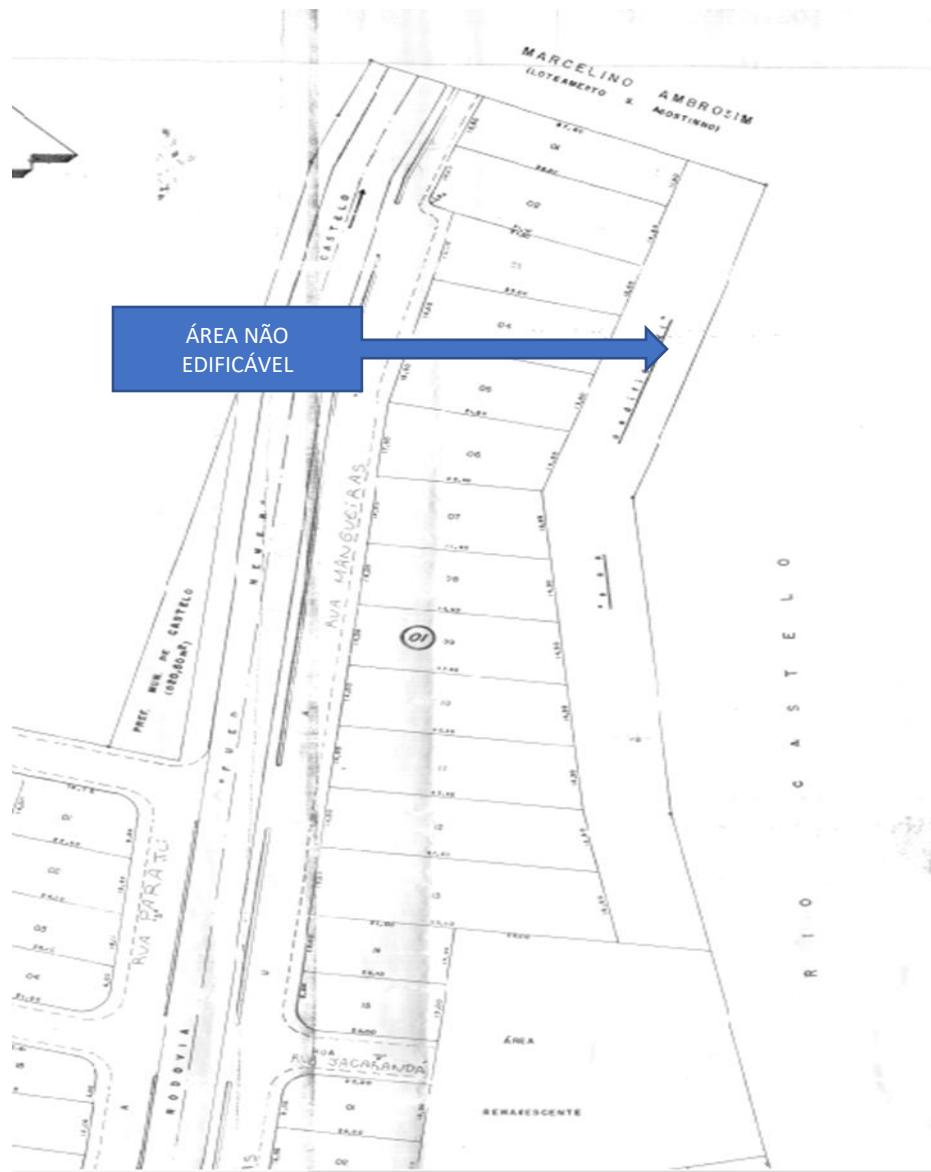
Segue abaixo um detalhe da planta do loteamento Bela Vista que apresenta a área do loteamento não edificável.

Figura 4: Detalhe da planta do loteamento Bela Vista – Castelo.

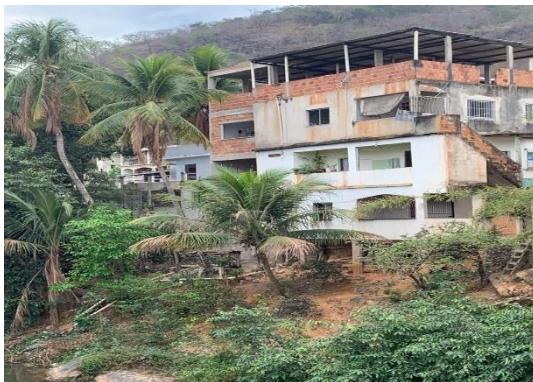
A solução adotada para execução dos PV's suspensos ou enterrados será com a cravação de 3 perfis metálicos com bloco de coroamento para base.

Rua Adalton Santos, bacia I.

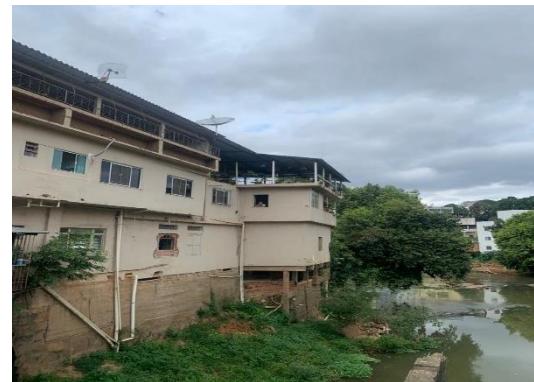
Rua Scandar Nemer, bacia I.1.

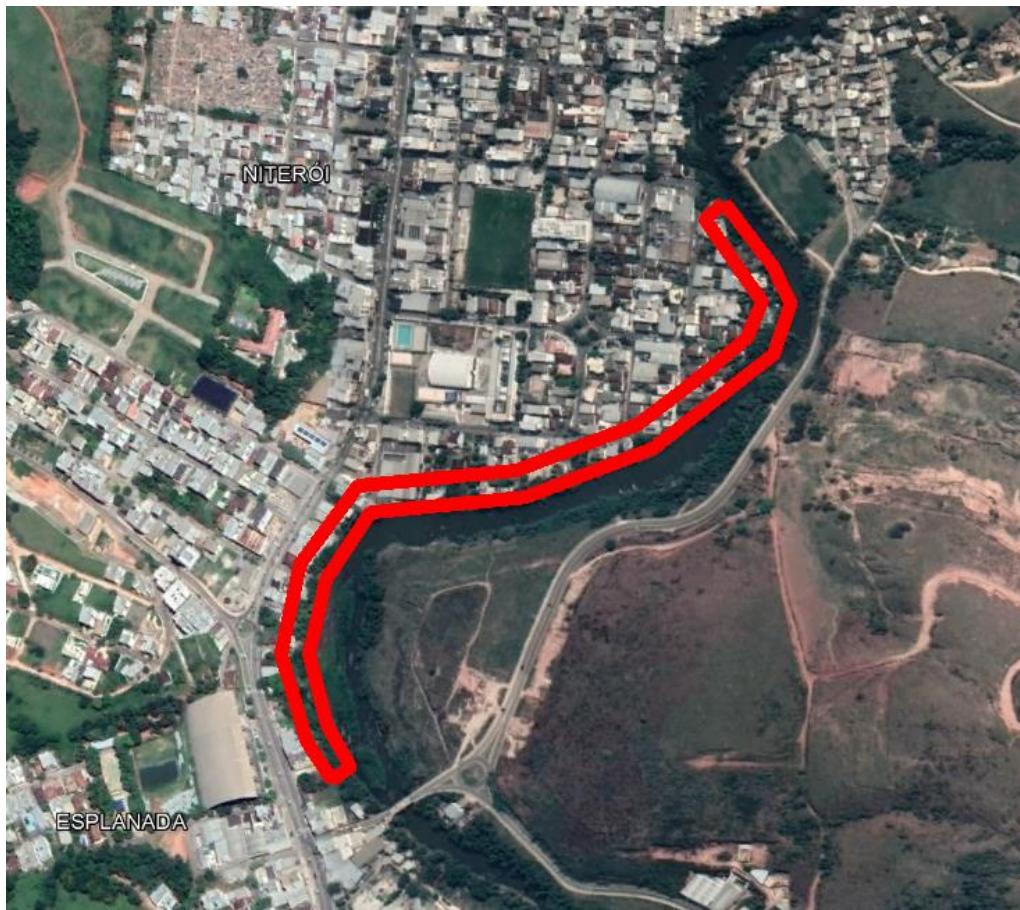
**Sub-bacia C:** Nesse polígono serão afetados 36 terrenos com a passagem da tubulação de esgoto as margens do Rio Castelo.

Figura 5 - Polígono Sub-bacia C.

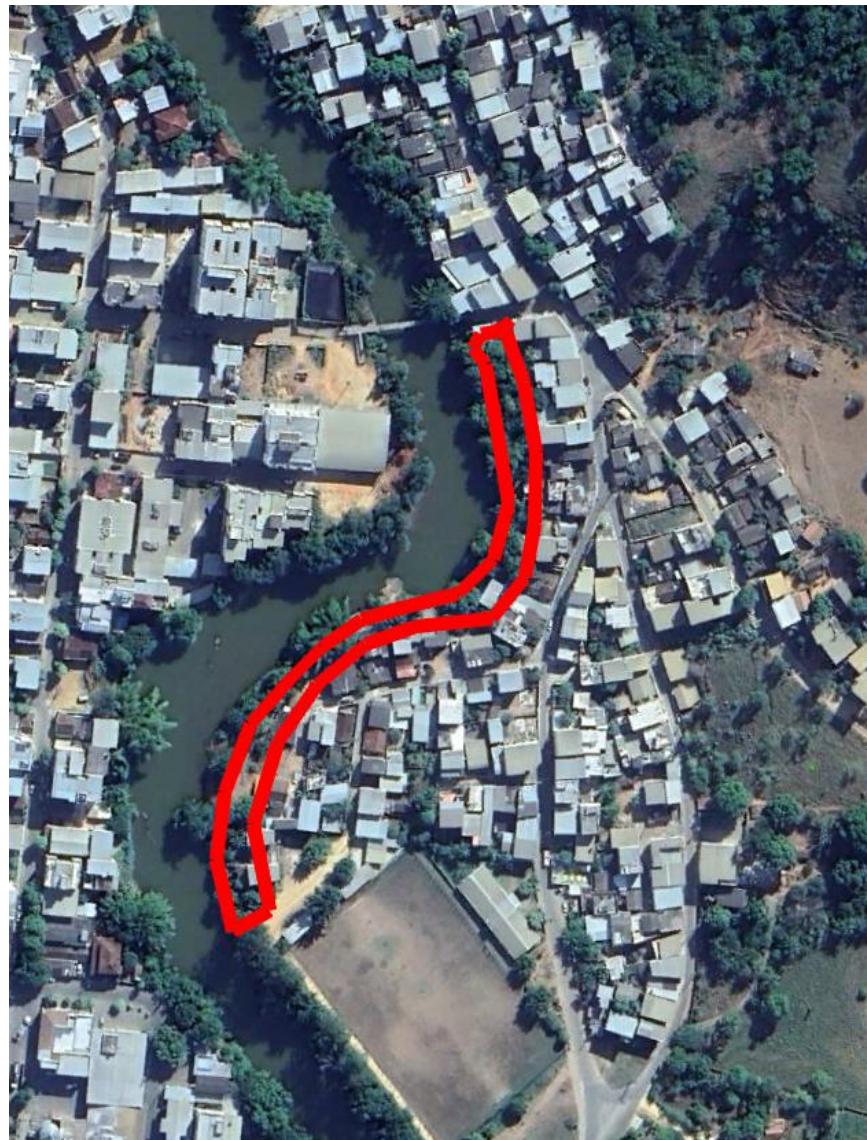
**Sub-bacia D:** Nesse polígono serão afetados 25 terrenos com a passagem da tubulação de esgoto as margens do Rio Castelo.

Figura 6: Polígono Sub-bacia D.

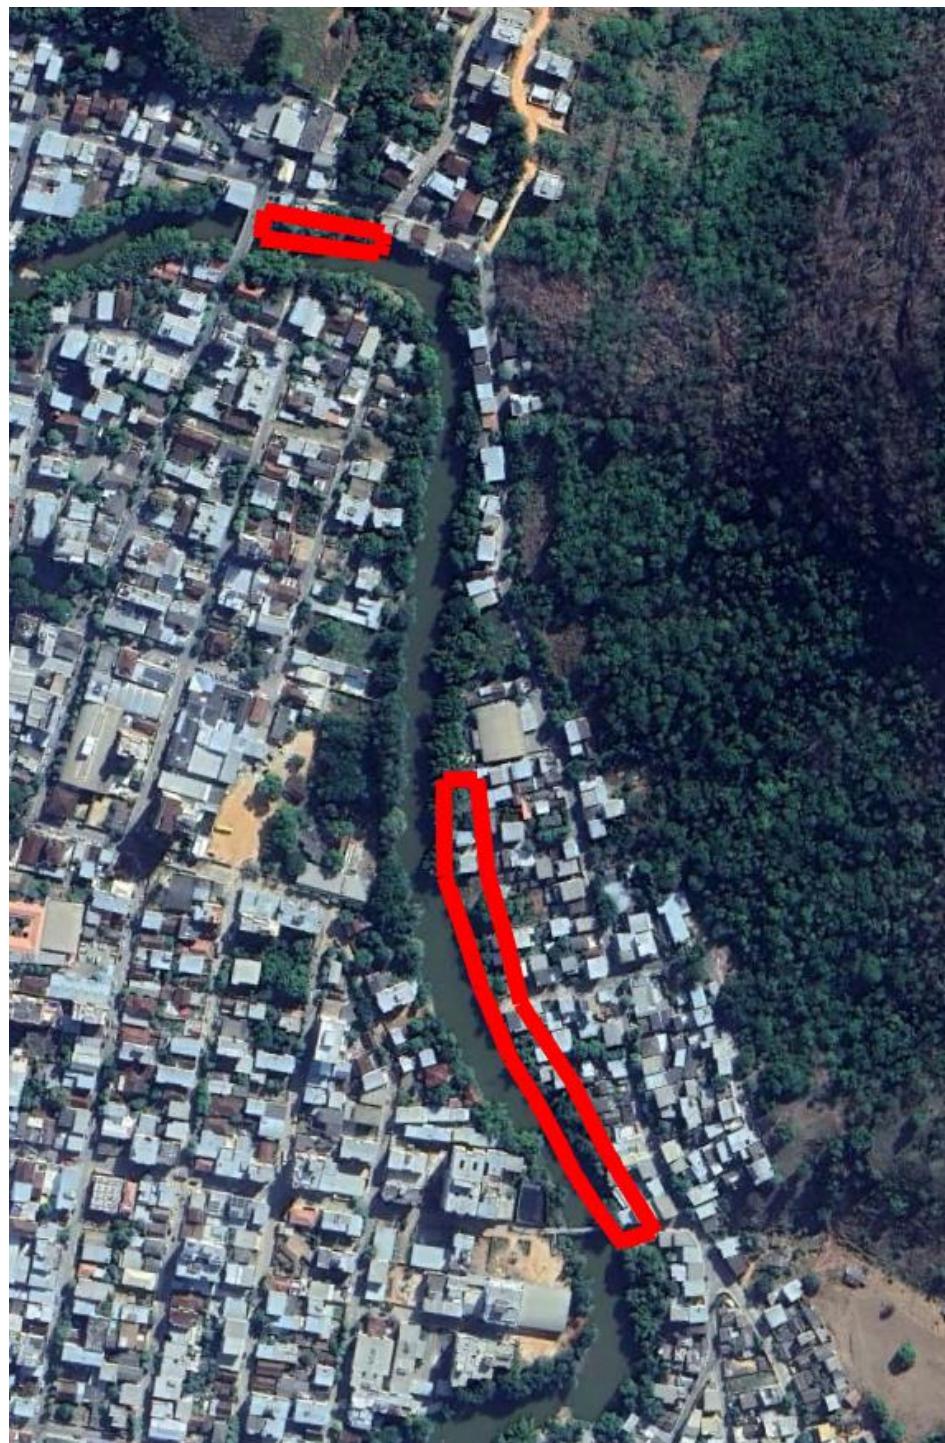
**Sub-bacia I:** Nesse polígono serão afetados 25 terrenos com a passagem da tubulação de esgoto as margens do Rio Castelo.

Figura 7: Polígono Sub-bacia I.

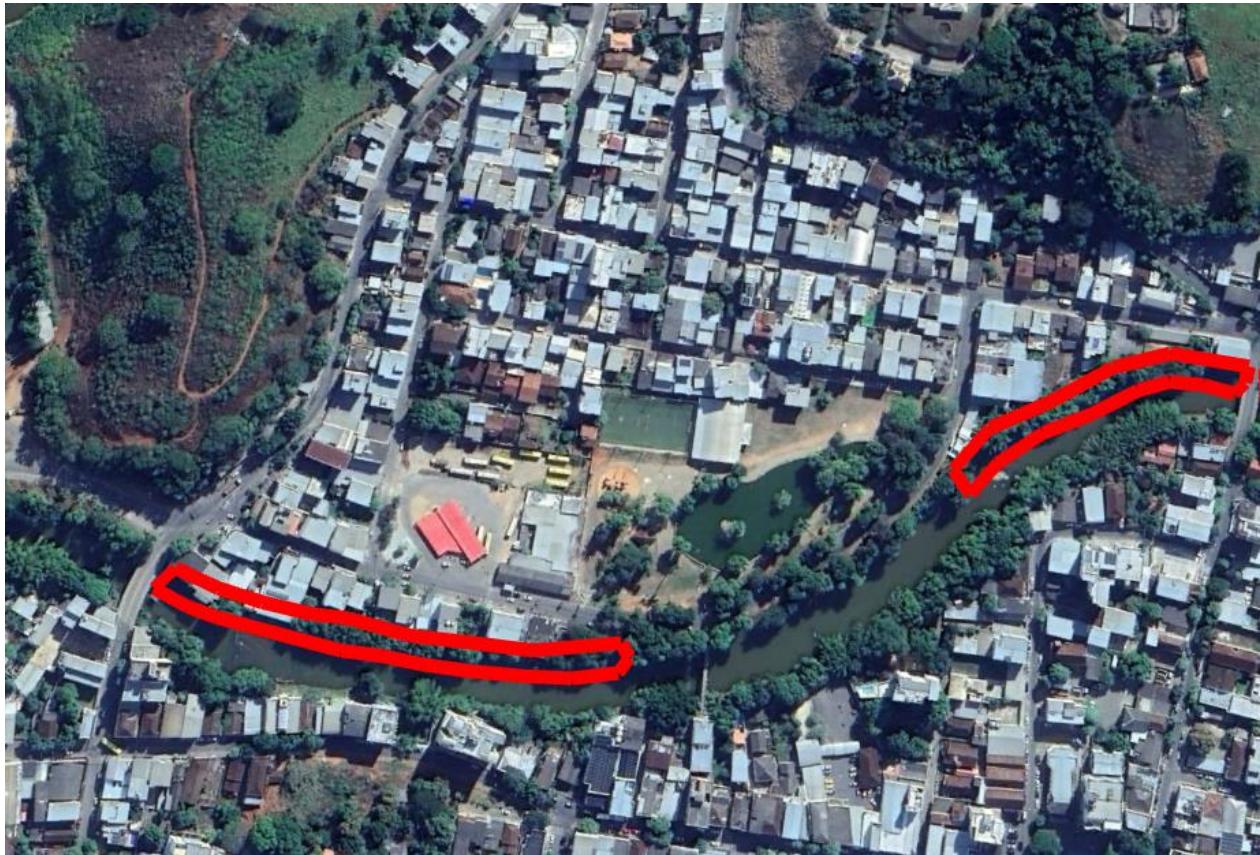
**Sub-bacia I.1:** Nesse polígono serão afetados 25 terrenos com a passagem da tubulação de esgoto as margens do Rio Castelo.

Figura 8: Polígono Sub-bacia I.1.
