SISTEMA DE ESGOTAMENTO SANITÁRIO DE IÚNA

MEMORIAL DESCRITIVO

**ESCOPO RESUMIDO CONCLUSÃO DAS OBRAS
SES IÚNA**

Agosto de 2020

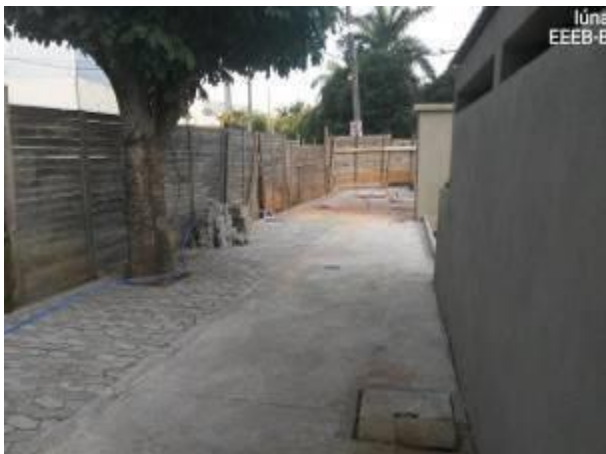
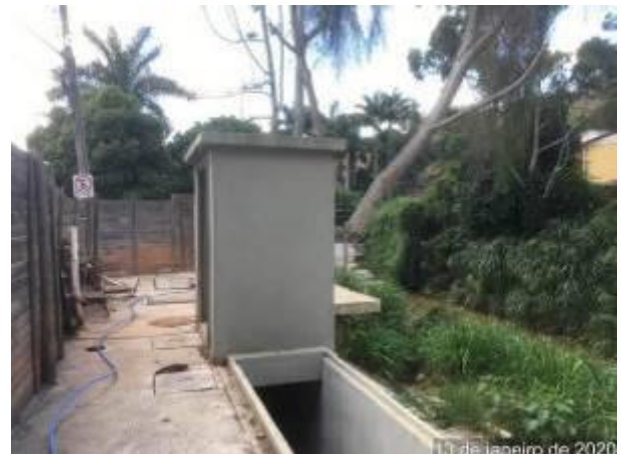
- Foi executada toda a parte civil em concreto armado e alvenarias (PV de Entrada, caixa de areia, poços de sucção, abrigo dos quadros elétricos e biofiltro) , faltando reparos e acabamentos. Em virtude de recalque do terreno e de parte do pavimento interno da unidade, o biofiltro e o PV de entrada cederam e ficaram desnivelados, sendo necessário execução de obras de reparo. Também em virtude da proximidade do Rio Pardo será necessária a implantação de muro de contenção projetado em Gabião.
