SISTEMA DE ESGOTAMENTO SANITÁRIO DE IBATIBA

MEMORIAL DESCRITIVO

**ESCOPO RESUMIDO CONCLUSÃO DAS OBRAS
SES IBATIBA**

Agosto de 2020

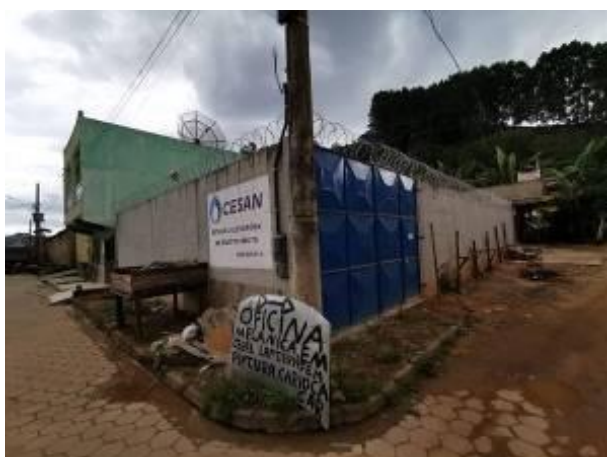
Foto 01 – Fachada EEEB

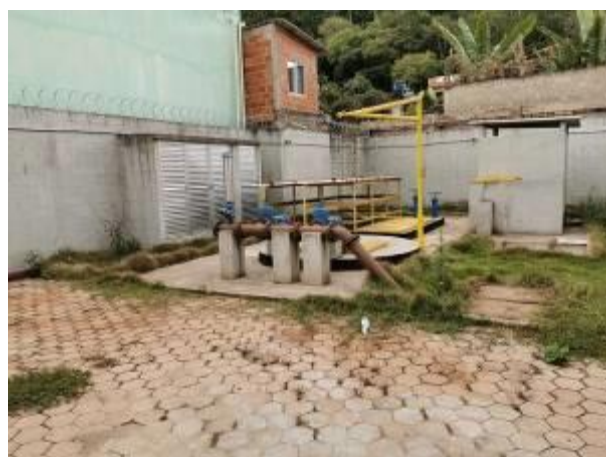
Foto 02 – Vista Geral EEEB

Parte civil e urbanização praticamente concluídas, considerar novas demãos de pintura e arremates;

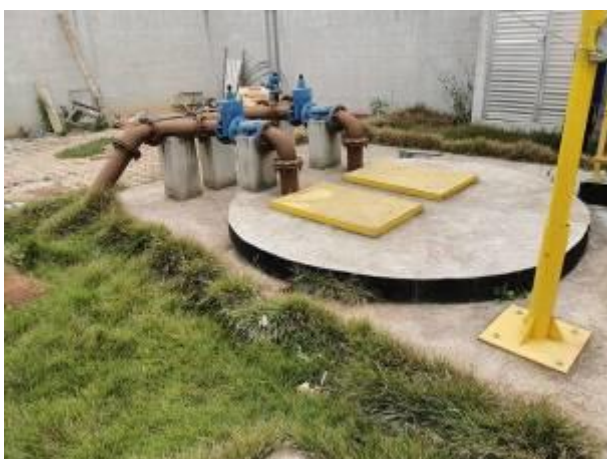
Foto 03 – Poço de Sucção / Barrilete

Substituir as tampas das unidades relativas à caixa de areia, poço de sucção e biofiltro, erroneamente executadas em fibra, quando prescrição e projeto pedem em chapa de aço revestido PRFV, bem como as tampas das caixas das hastes de aterramento;

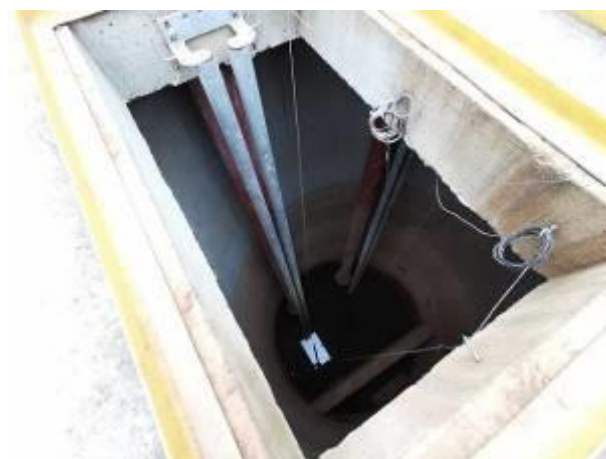
Foto 04 – Poço de Sucção (Interno)

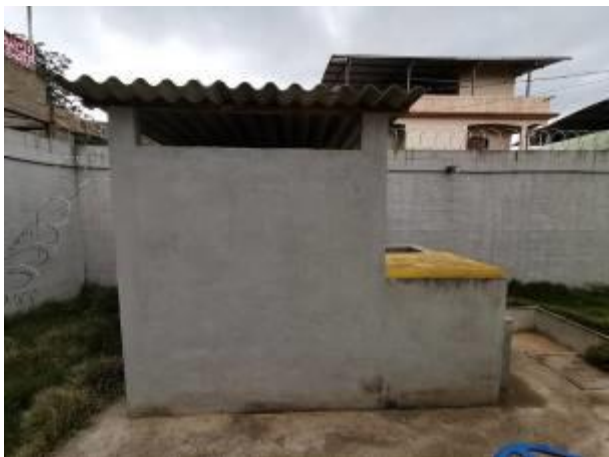
Foto 05 – Biofiltro

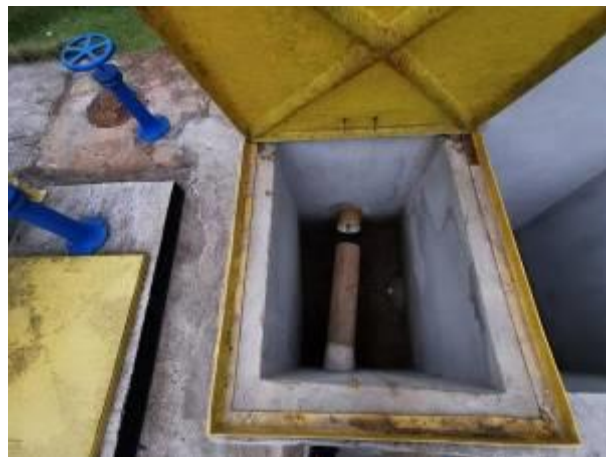
Foto 06 – Biofiltro (Cx. Exaustor)

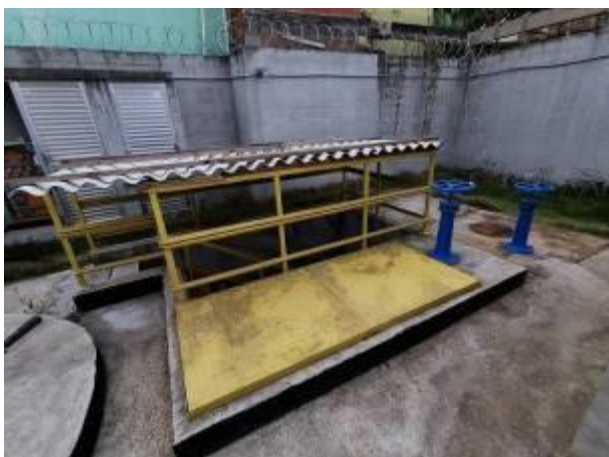
Foto 07 – Caixa de Areia

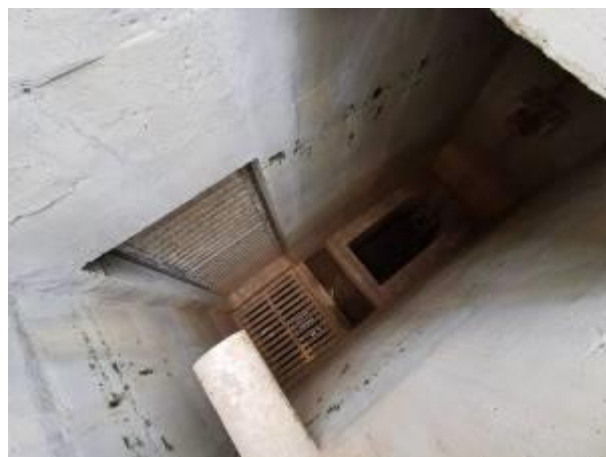
Foto 08 – Caixa de Areia (Interno)

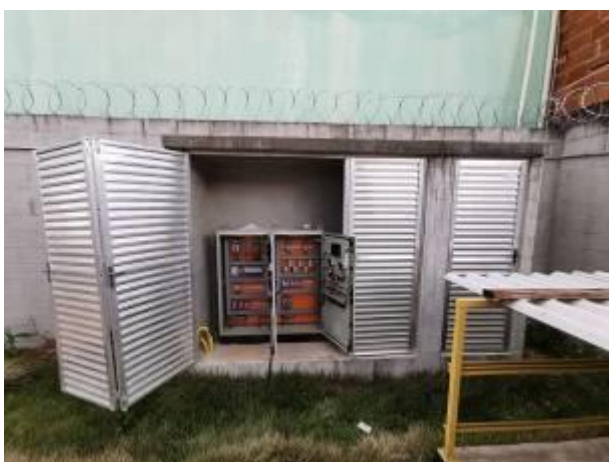
Foto 09 – Abrigo dos Quadros

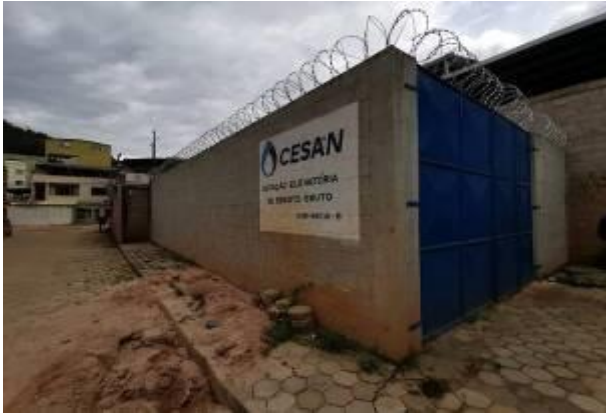
Foto 01 – Fachada EEBB

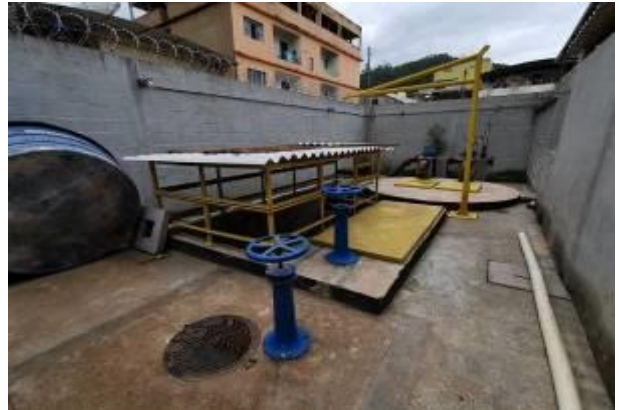
Foto 02 – Vista Geral EEBB

Parte civil e urbanização praticamente concluídas, considerar novas demãos de pintura e arremates;

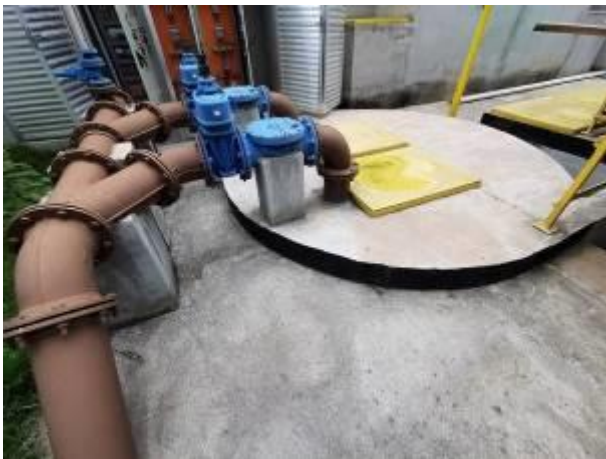
Foto 03 – Poço de Sucção / Barrilete

Substituir as tampas das unidades relativas à caixa de areia, poço de sucção e biofiltro, erroneamente executadas em fibra, quando prescrição e projeto pedem em chapa de aço revestido PRFV, bem como as tampas das caixas das hastes de aterramento;

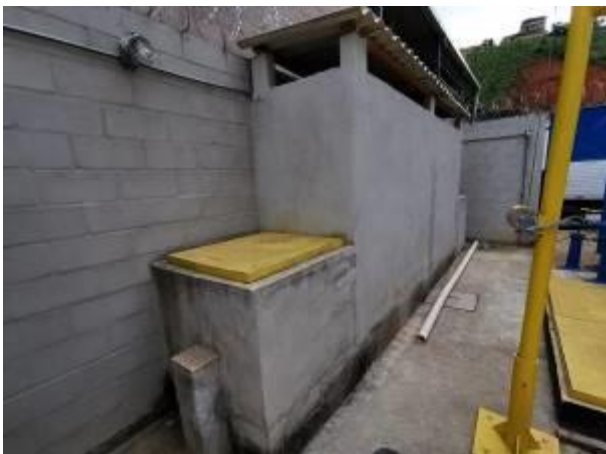
Foto 05 – Biofiltro

- Pendente fornecimento e instalação da válvula solenoide Bronze 1/2", do Biofiltro
- Fornecimento e instalação das Bombas – **2 Unidades** (Q=29,00 l/s; Hman=10,5 mca; POT=7,61 cv; 1750rpm)

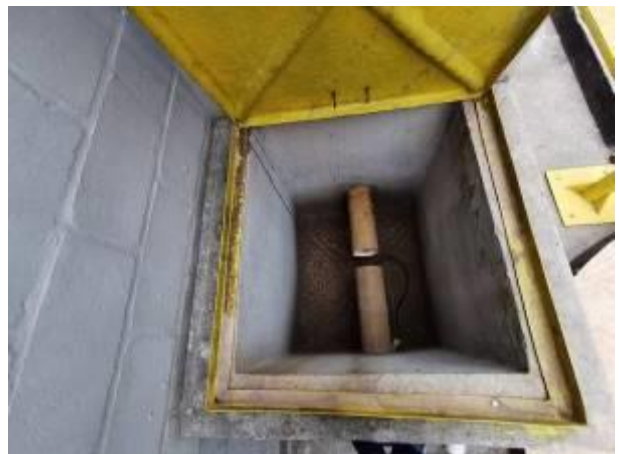
Foto 06 – Biofiltro (Cx. Exaustor)

- Pendente substituição das tampas das unidades executadas em Fibra, por Aço revestido ,conforme regulamentação e prescrição técnica
- Pendente gradeamento em Aço revestido, conforme regulamentação e prescrição técnica
- Pendente execução de impermeabilização interna das unidades, conforme regulamentação técnica, em Sikagard 62 ou similar (erroneamente aplicado Sika Top 107)
- Pendente reexecução de Caixas de passagem elétrica (fora de padrão / medidas)
- Pendente substituição das tampas das caixas das hastes de aterramento
- Pendente execução das soldas exotérmicas entre a malha e as hastes aterramento
- Pendente execução de aterramento da haste giratória, do barrilete e do portão
- Pendente fornecimento e instalação do exaustor centrífugo 1CV do Biofiltro

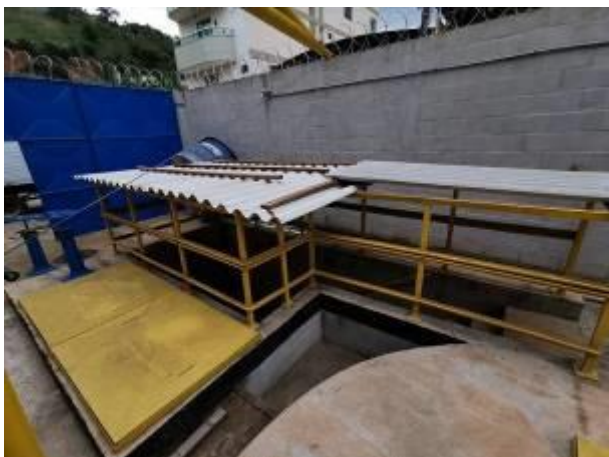
Foto 07 – Caixa de Areia

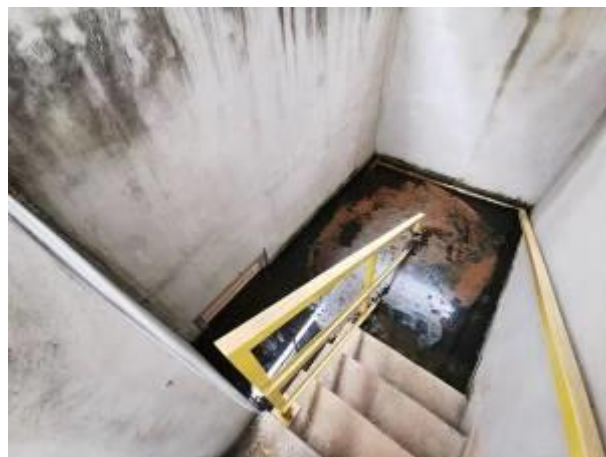
Foto 08 – Caixa de Areia (Interno)

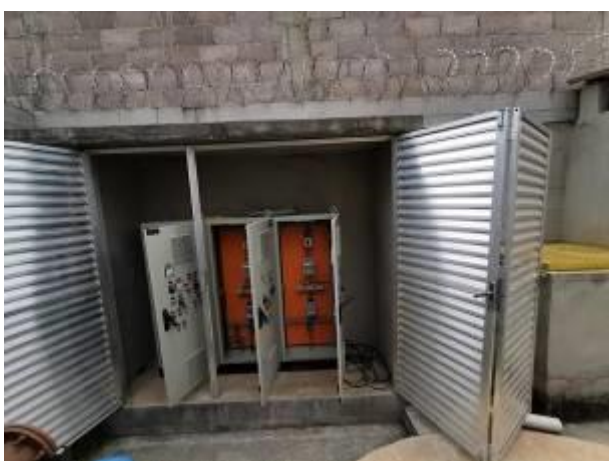
Foto 09 – Abrigo dos Quadros

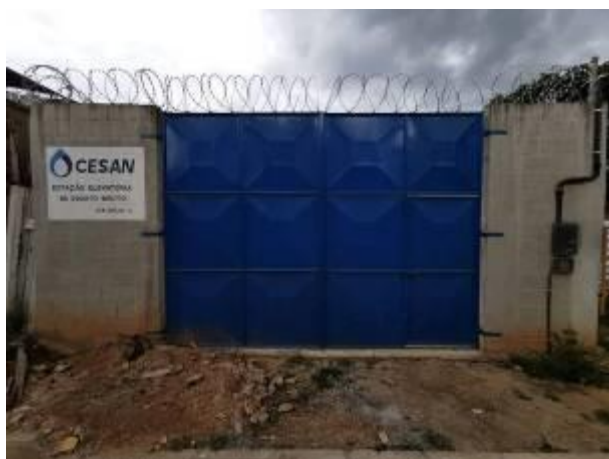
Foto 01 – Fachada EEEB

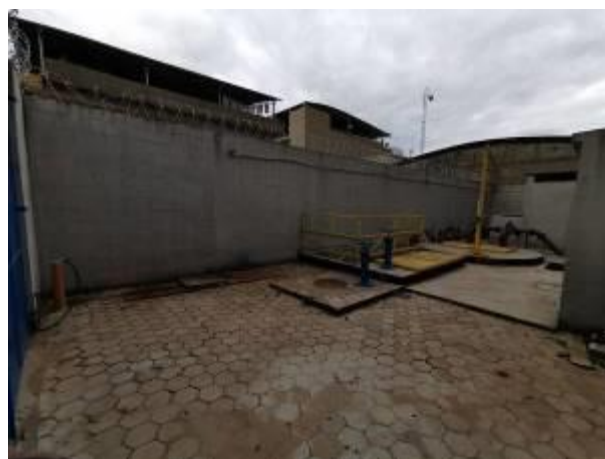
Foto 02 – Vista Geral EEEB

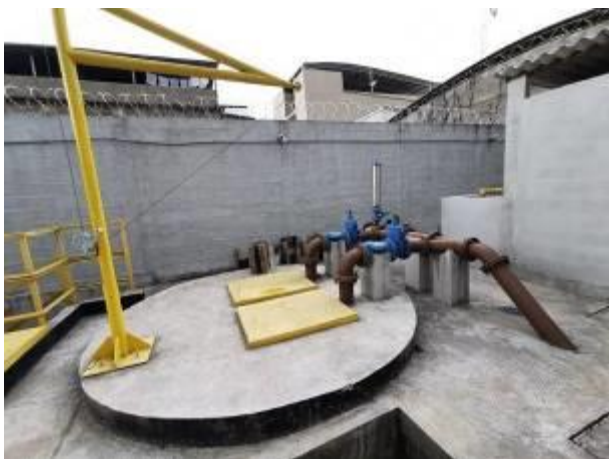
Foto 03 – Poço de Sucção / Barrilete

Substituir as tampas das unidades relativas à caixa de areia, poço de sucção e biofiltro, erroneamente executadas em fibra, quando prescrição e projeto pedem em chapa de aço revestido PRFV, bem como as tampas das caixas das hastes de aterramento;

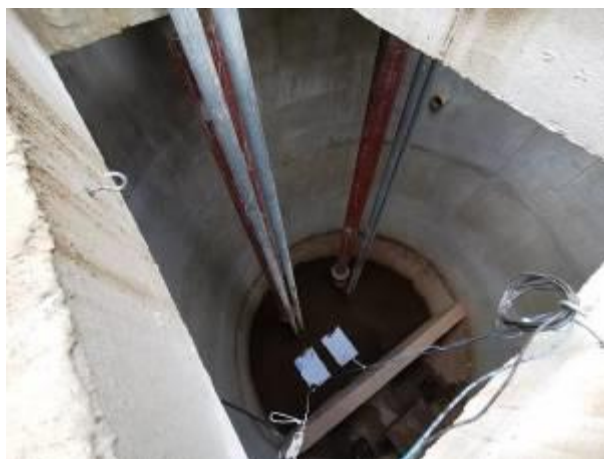
Foto 04 – Poço de Sucção (Interno)

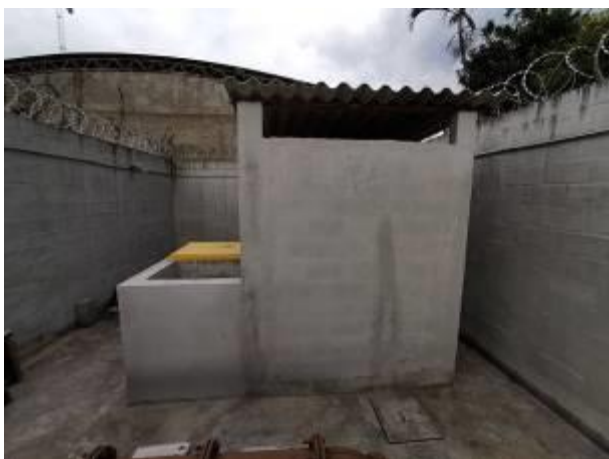
Foto 05 – Biofiltro

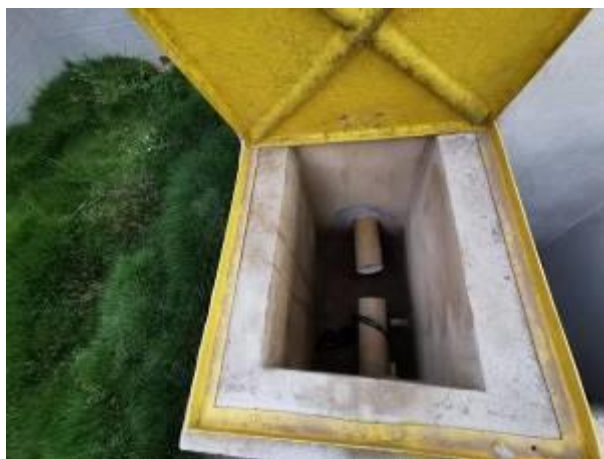
Foto 06 – Biofiltro (Cx. Exaustor)

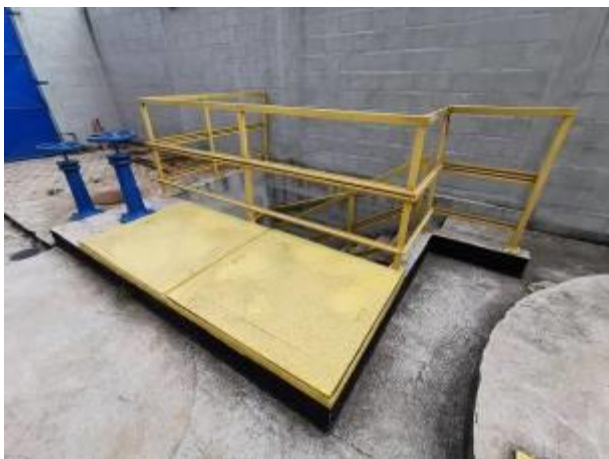
Foto 07 – Caixa de Areia

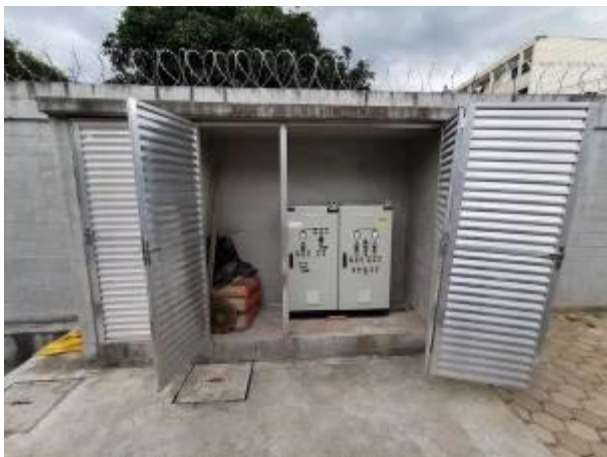
Foto 09 – Abrigo dos Quadros

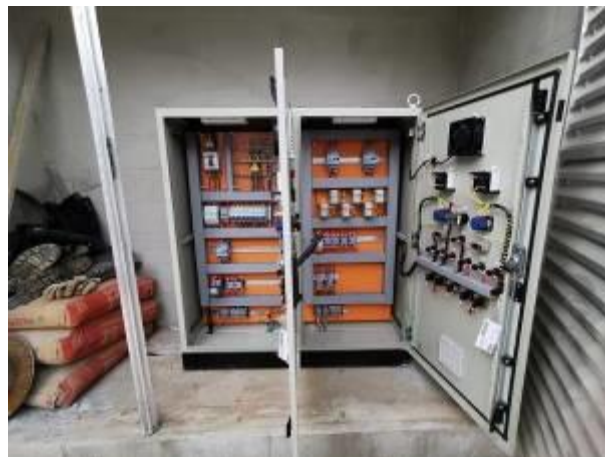
Foto 10 – Quadro de Comandos

Parte civil e urbanização praticamente concluídas, considerar nova demão de pintura e arremates; Concluir o SPDA / aterramento de alguns itens como quadro de comandos, tampas e demais serviços a serem concluídos ou reparados, bem como as soldas exotérmicas da malha às hastes e fornecimento das bombas;

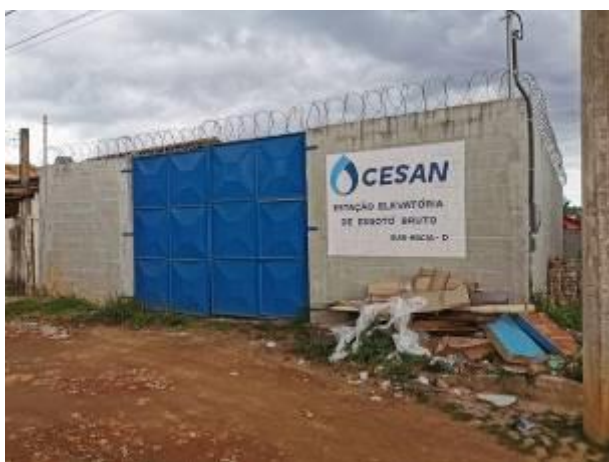
Foto 01 – Fachada EEEB

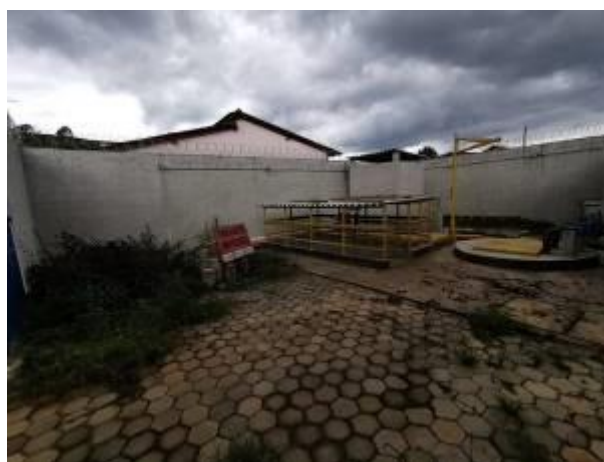
Foto 02 – Vista Geral EEEB

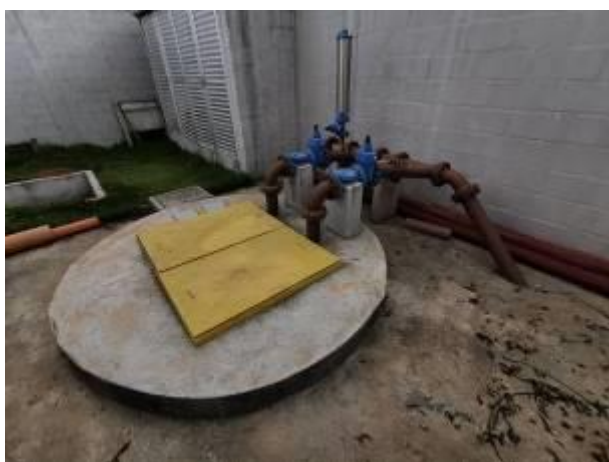
Foto 03 – Poço de Sucção / Barrilete

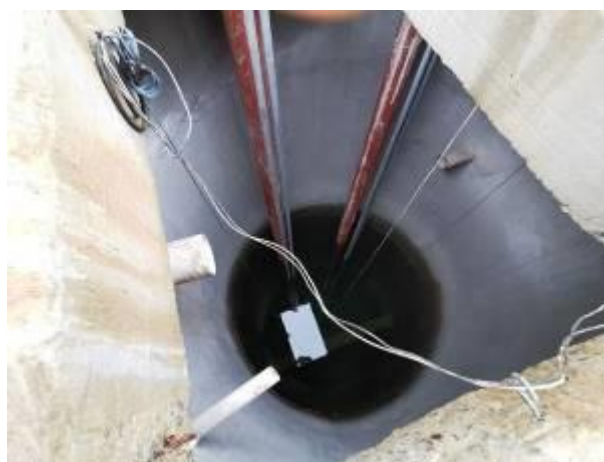
Foto 04 – Poço de Sucção (Interno)

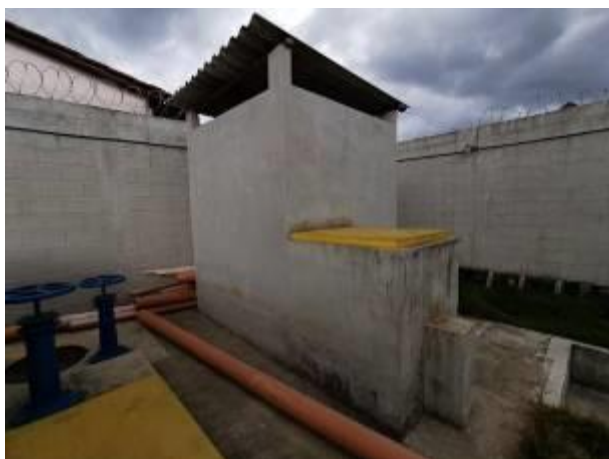
Foto 05 – Biofiltro

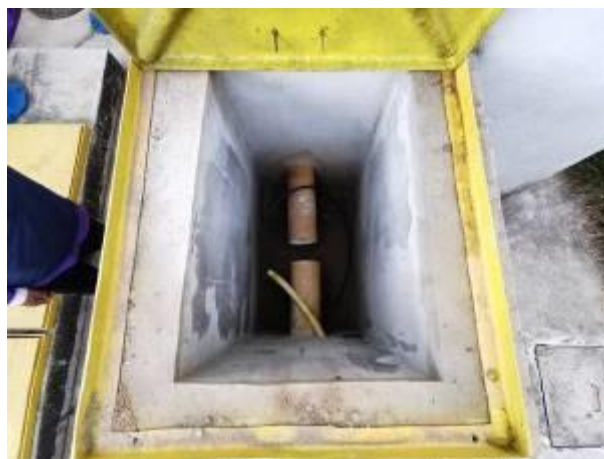
Foto 06 – Biofiltro (Cx. Exaustor)

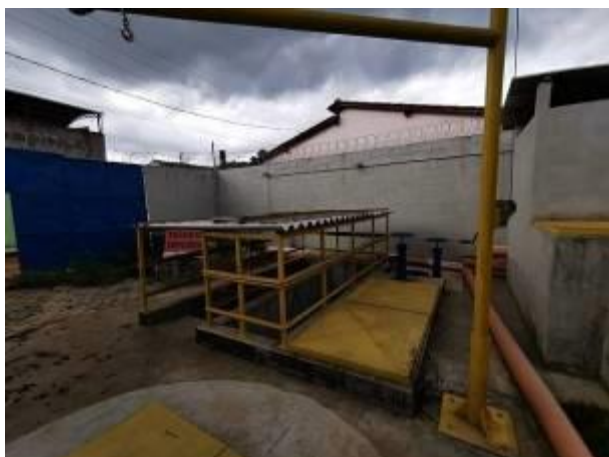
Foto 07 – Caixa de Areia

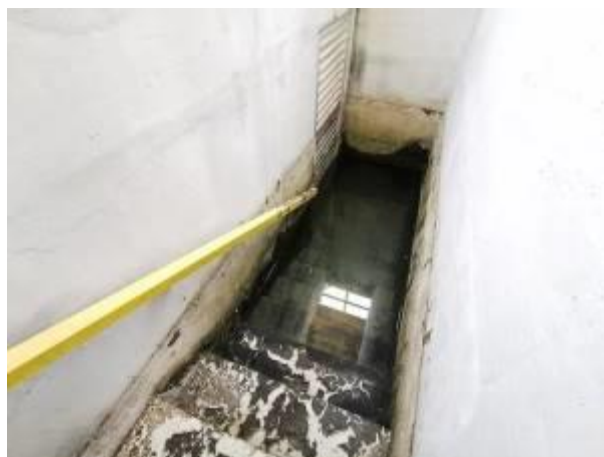
Foto 08 – Caixa de Areia (Interno)

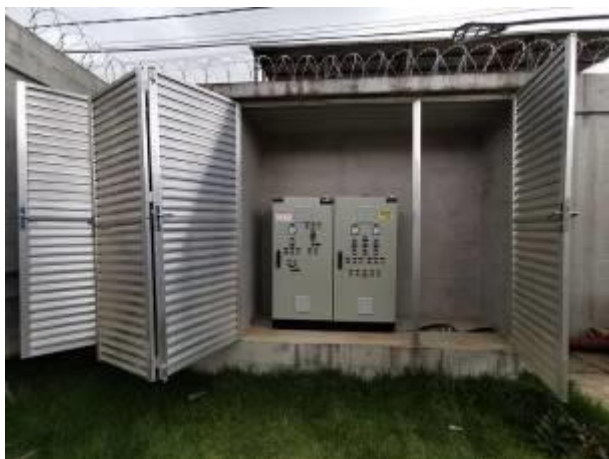
Foto 09 – Abrigo dos Quadros

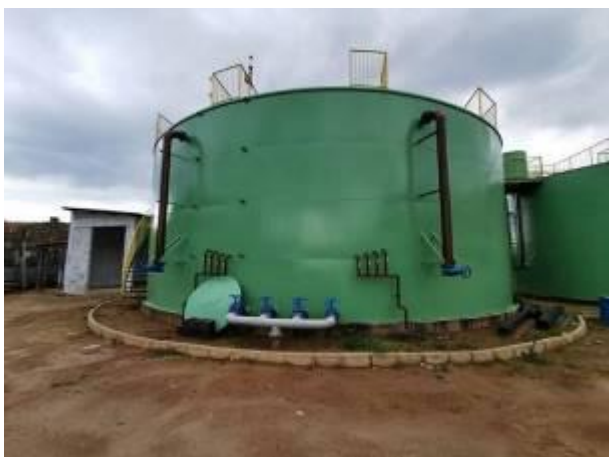
Foto 01 – Reator Novo (Exterior)

- Concluída execução do fundo/costado e divisórias internas. Bem como a instalação das placas em PEAD (faltando pequenos ajustes e fixações pontuais) e das tubulações internas inerentes à distribuição dos UASB, extravasores, tubulações de descida dos biofiltros, tulipas, descidas aos decantadores secundários e respectivas tubulações de descarte, limpeza e também de by-pass;
- Pendente reparos da estrutura de concreto e de aço, inclusive no tratamento anti-corrosivo e pintura;
- Pendente interligação das saídas das tubulações de descarte, limpeza e afins às tubulações externas direcionadas à recirculação e emissário final.
- Pendente instalação das lamelas do decantador secundário do reator 25 l/s, bem como

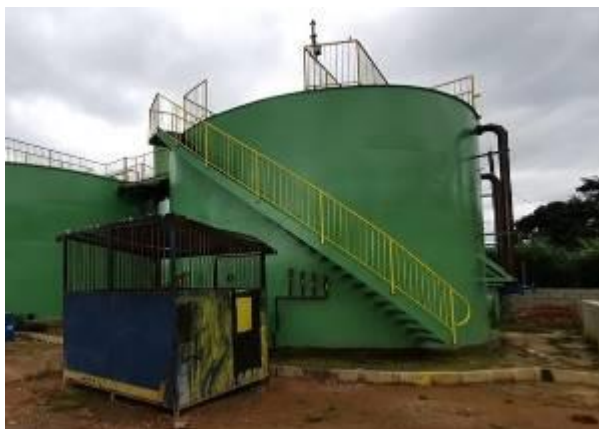
Foto 01 – Reator Reforma / Adequação
(Exterior)

- Concluída execução do fundo/costado e divisórias internas. Bem como a instalação das placas em PEAD (faltando pequenos ajustes e fixações pontuais) e das tubulações internas inerentes à distribuição dos UASB, extravasores, tubulações de descida dos biofiltros, tulipas, descidas aos decantadores secundários e respectivas tubulações de descarte, limpeza e também de by-pass;
- Pendente reparos da estrutura de concreto e de aço, inclusive no tratamento anti-corrosivo e pintura;
- Pendente interligação das saídas das tubulações de descarte, limpeza e afins às tubulações externas direcionadas à recirculação e emissário final.
- Pendente instalação das lamelas do decantador secundário do reator 25 l/s, bem como
